SingularArch Grabungen

**Grabungsbericht
Fahrenzhausen, FS: St. Georg Weng, G-2016
M-2016-1800-2
November 2016
Landkreis Freising, Gemeinde Fahrenzhausen
Gemarkung Großnöbach, Flurnummer 731**

**Finanzierung:
Kath. Kirchenstiftung St. Georg**

**Projektsteuerung:
Planungs- und Ingenieurbüro Johann Ziegltrum**

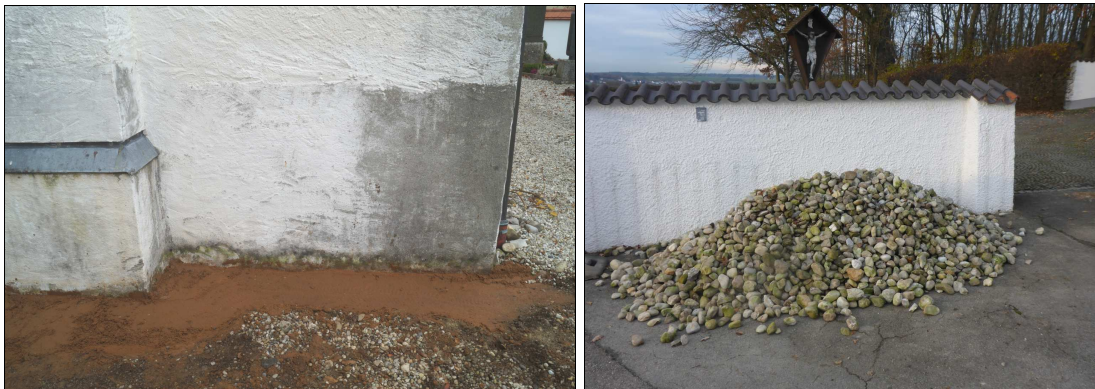
Abb. 5 Links: verdichteter Dernothon an der westlichen Sakristeiwand.
Rechts: für die spätere Wiederausbringung zwischengelagerter Grobkies.

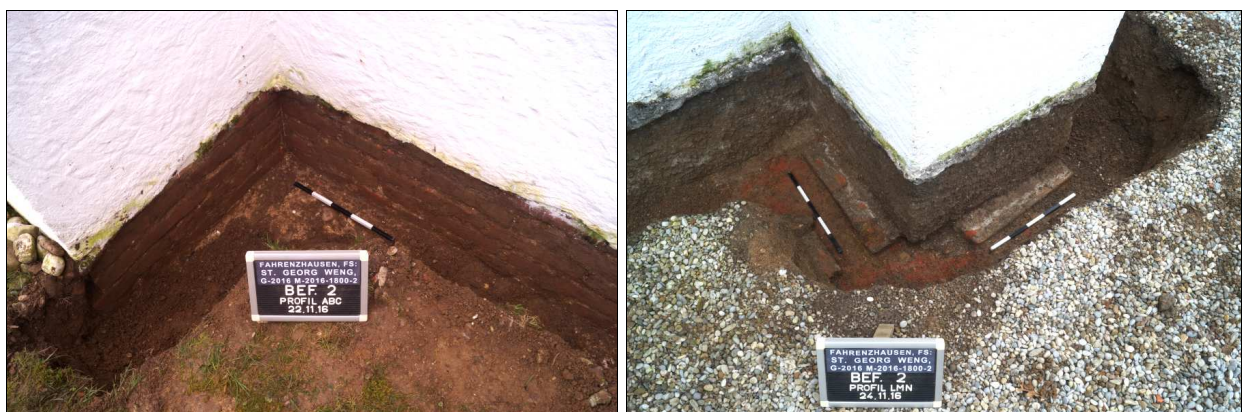
Unter Urgelände war das Mauerwerk (Bef. 2) meist unverputzt (Abb. 16 links). Lediglich im Westdrittel des Langhauses (auf der Nordseite) und um den Turm haftete den Ziegeln flächig ein harter Mörtel an (Abb. 16 rechts).

Abb. 16 Links: Unverputztes Mauerwerk im Bereich der westlichen Lisene des Chors (Profil 2 ABC).
Rechts: Verputzte Fundamentzone des Mauerwerks an der SW-Ecke des Turms (Profil 2 LMN).

Er dürfte ebenfalls aus jüngerer Zeit stammen, wird aber vom Verputz des Aufgehenden überdeckt (vgl. Abb. 16 rechts mit ausgeprägter Putzkante auf Urgelände).

⁹ Der Verputz an den Ziegeln unter Urgelände in der Nordosthälfte der Kirche dürfte erst bei einer Freilegung des Fundaments in jüngerer Zeit aufgebracht worden sein.

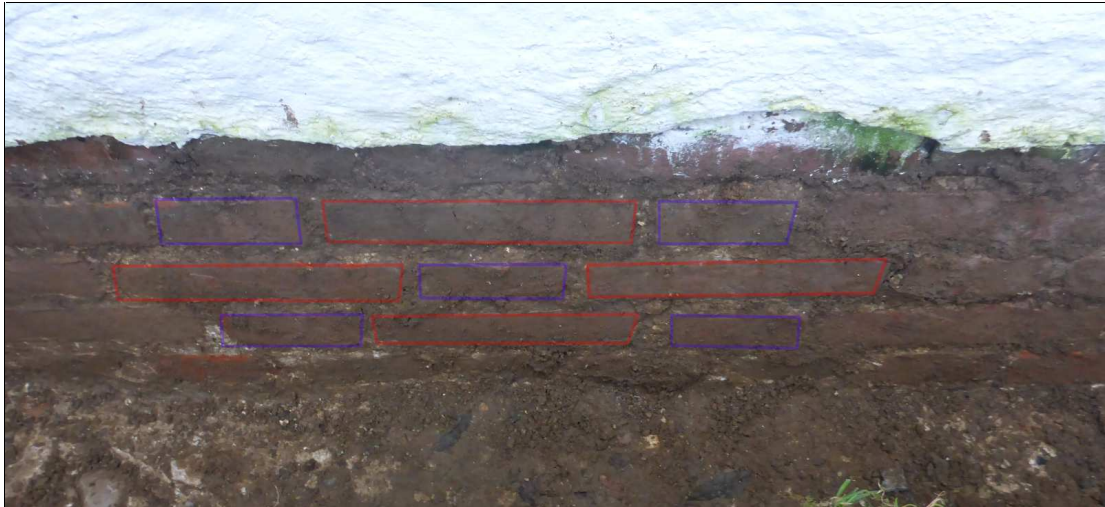
Das Mauerwerk aus Ziegeln des Formats 33 x 16 x 6 cm setzt sich unter Urgelände mehrere Lagen fort. Es ist im Verband mit Läufern und Bindern im Wechsel ausgeführt (Abb. 17).

Abb. 17 Mauerverband mit Läufern und Bindern im Wechsel.

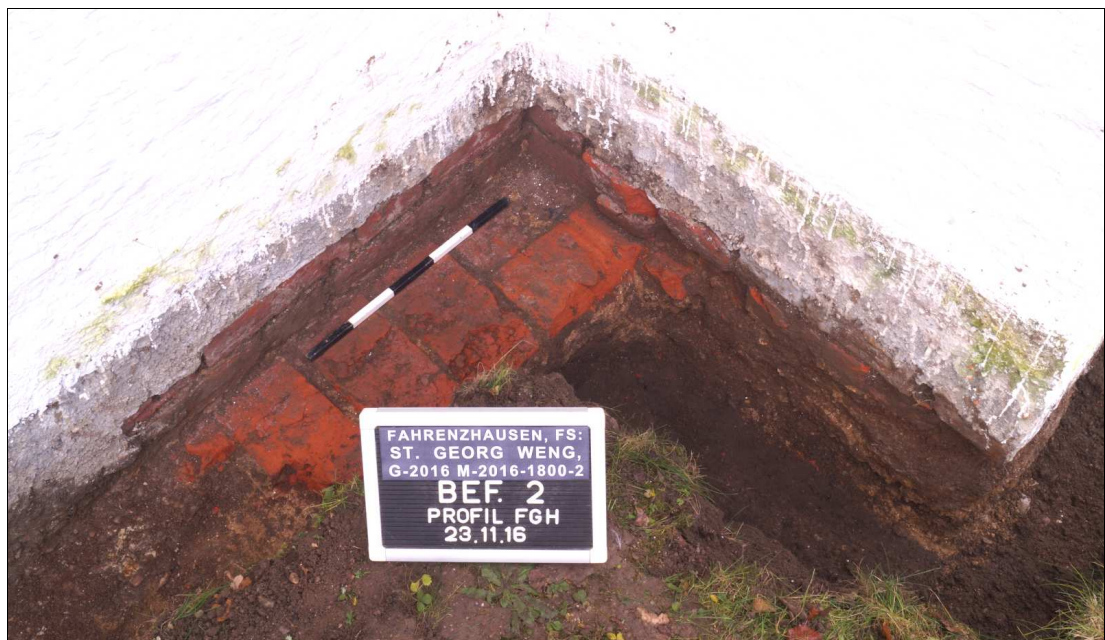
Der Arbeitsauftrag für Fa. Ceres-Gartenbau bestand darin, einen rund 35 cm breiten Graben bis auf Höhe eines nach Aussage älterer Sondagen in rund 60 cm Tiefe zu erwartenden Fundamentvorsprunges freizulegen. Angetroffen wurde die Oberkante des Fundamentes (Bef. 3) zwischen knapp 0,3 m und 0,7 m unter Urgelände – meist um 0,45 m. Da das Fundament nur oberflächlich freigelegt wurde, sind – nicht zuletzt wegen einer oftmals bedeckenden Mörtelschicht – nur bedingt Aussagen über die Konstruktion möglich (vgl. Abb. 17). Überwiegend scheint es sich um ein lagentreues Ziegelmauerwerk gehandelt zu haben (Abb. 18).⁵

Abb. 18 Sauber aus Ziegeln gesetztes Fundament im mittleren Bereich des Langhauses (Profil FGH).

der Lisenen. Teilweise zieht deren Mauerwerk zunächst senkrecht in die Tiefe, der Vorsprung ist also hier nur unterhalb der Langhausmauer vorhanden (Abb. 18).⁶ In anderen Fällen besitzt aber ihr Unterbau einen Vorsprung auf Niveau der Grundmauer des Langhauses (Abb. 19).

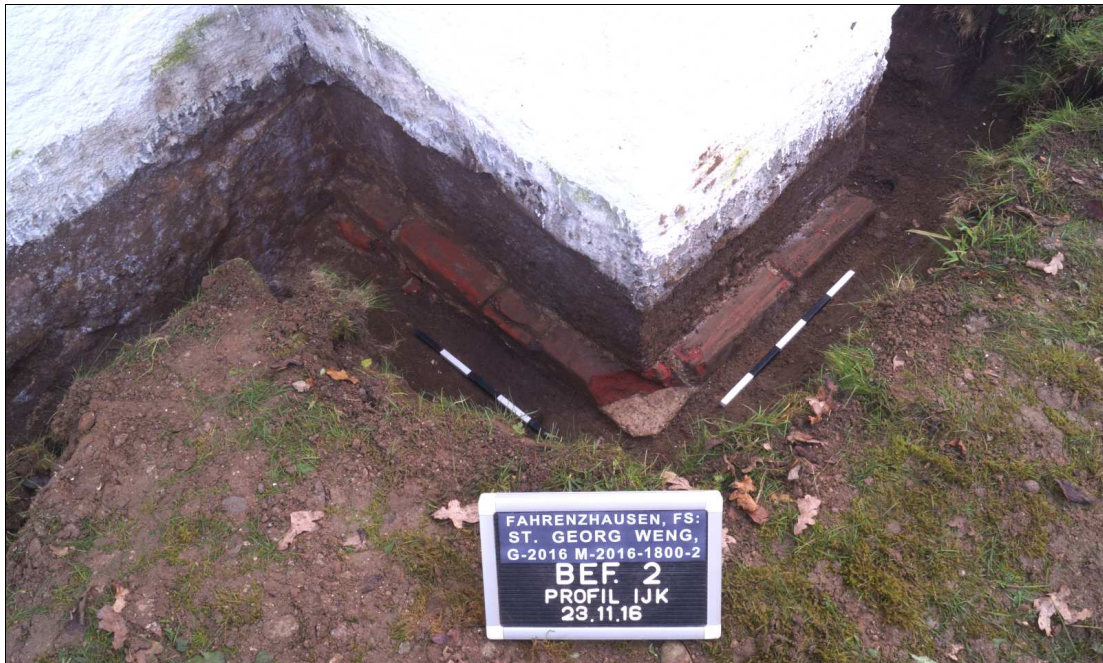
Die Breite des Fundamentvorsprunges variiert von nicht existent (zumindest bis 0,7 m unter Urgelände: OSO-lich des Turmes) bis mehr als 0,4 m (im NO-Teil des Langhauses). Unterschiedlich gehandhabt wurde von den Erbauern insbesondere die Fundamentierung

Abb. 19 Fundamentvorsprung an der Mauerblende des 2. Langhausjochs (Profil IJK).

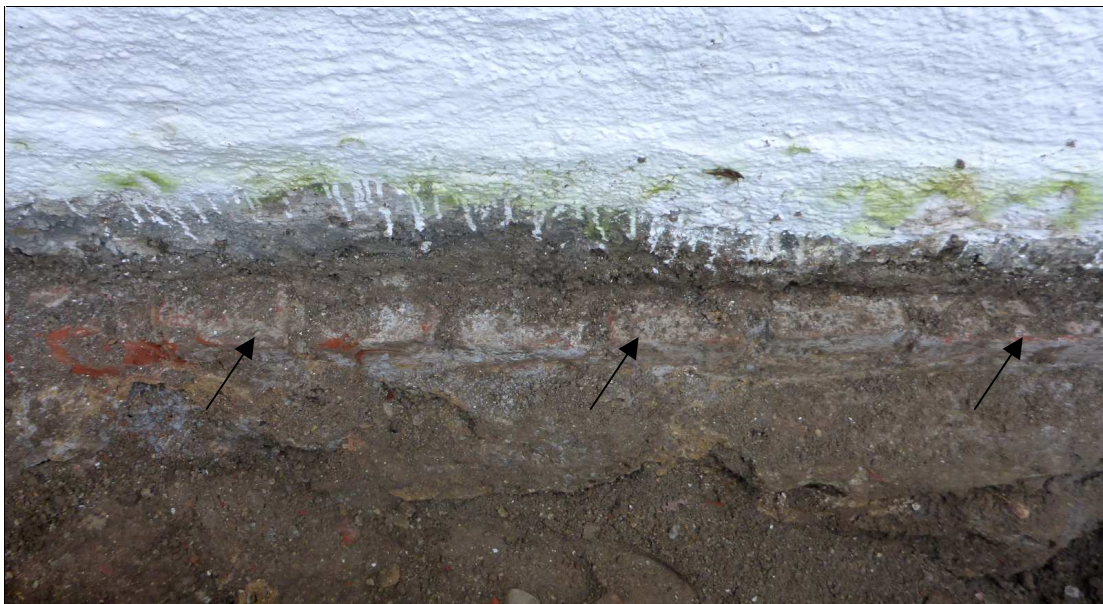
Hinweise auf ältere Bauphasen gab es nicht. Lediglich im mittleren Teil des Langhauses gab es eine Auffälligkeit. Das aufgehende Mauerwerk fußt dort (zwischen den Profilen FGH, IJK⁷) bereits knapp unter der Oberfläche auf einer um 1-2° gegen den Uhrzeigersinn von der Orientierung der Langhausmauer abweichenden Lage quer vermauerter Ziegel (Abb. 20).

Abb. 20 Von der Orientierung der Langhausmauer abweichende Ziegellage.

Vermutlich wurde das Fundament hier lediglich mit geringerer Sorgfalt gemauert.
