Zwischenbericht: Bad-Tölz, TÖL: FlstNr. 33

FE-2024

Stand 02.07.2024

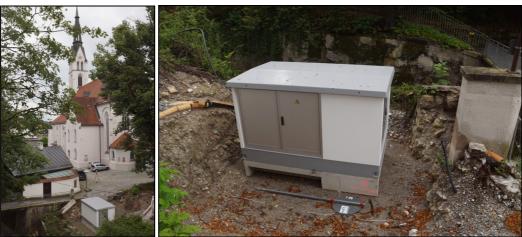
Abb. 2 Die Baustelle zum Maßnahmenbeginn am 02.07.2024.

Im Februar 2024 hatte man Baggerarbeiten für den Neubau einer Trafostation durchgeführt und eine Baugrube ausgehoben. Nach Aussage von Herrn Steinbacher von den Stadtwerken und Herrn Dreisbach von Fa. Willibald hatte der Stadtbaumeister eine höhere Eingriffstiefe gefordert als ursprünglich geplant. In der Folge wurde rund 10 m³ Material mit hohem Anteil an Menschenknochen ausgebaggert und auf dem Betriebsgelände von Fa. Willibald zwischengelagert.¹ Die offen stehende Baugrube (Fläche 1) wurde am 02.07. begutachtet und in einer eintägigen Aktion dokumentiert. Im Folgenden werden der Zustand der Baustelle und die Vorgehensweise kurz skizziert (Abb. 2, 3).

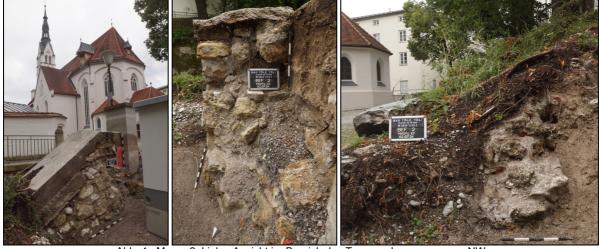
Für den Standplatz des Trafohäuschens hatte man sich in den nach Süden und Westen hin abfallenden Hang gegraben. Gegen WSW wird dieser von einer 60 cm hohen Mauer aus Kalksteinblöcken begrenzt (Befund 5). Diese Mauer endet an einem Betonsockel mit Laterne, die den Treppenabgang beleuchtet (Abb. 6). Die Trafostation (Bef. 3) steht bereits. Um Sie herum hat man die Baugrube nach Aussage Herrn Steinbachers mit 40 cm Riesel (Bef. 8) aufgefüllt. Dieser kann aber wegen 8 m tief reichenden Erdungen nicht mehr abgezogen werden. Herr Priadka hatte dies vorgeschlagen, um evtl. die Friedhofshorizonte nochmals in Augenschein nehmen zu können. Auf der Westseite hatte man die alte Friedhofsmauer Bef. 2 teilweise freigelegt und stellenweise auch abgebrochen, um vom Frauenfreithof Zugang zu erhalten. Vor Baubeginn war die alte Mauer nördlich des Laternensockels wohl nicht erkennbar. Hier befand sie sich unter der modernen Hangschüttung bzw. unter der rezenten Kalksteinmauer. Südlich der Laterne - im Bereich des Treppenabgangs - war sie mit Beton überfangen und wirkte daher modern. Für die Fotodokumentation wurden die Mauerreste überputzt (Abb. 4).

Abb. 4 Mauer 2. Links: Ansicht im Bereich des Treppenabganges gegen NW. Mitte: Profil mit gut erkennbarem Aufbau gegen SSO. Rechts: im Hang am NNW-Rand der Baugrube.

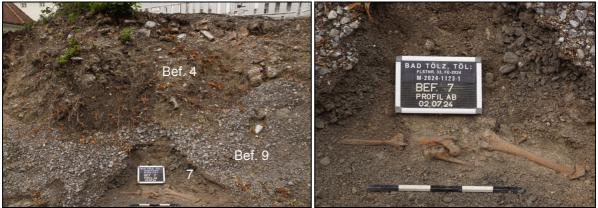
Am Baugrubenrand im NNW und ONO stand mit Bauschutt und wenigen Knochen vesetztes Material an (Bef. 4). Auf eine Dokumentation konnte verzichtet werden, da ganz unten noch hinter die Baugrubenwand ziehendes Bitumen feststellbar war. Vielleicht hat man diesen Bereich im Laufe des 20 Jhs. für die Modellierung des Hanges oder eine andere Baumaßnahme umgegraben. Am Fuße der Baugrube fiel aber im NNW eine aus Schotter bestehende Schüttung auf (Bef. 9). Beim Überputzen kamen sogleich Langknochen und weitere Knochenfragmente zu Tage (Abb. 5).

Abb. 5 Links: NNW-liche Baugrubenwand. Rechts: Detail der freigelegten Knochen mit Oberarm und drei Oberschenkeln.

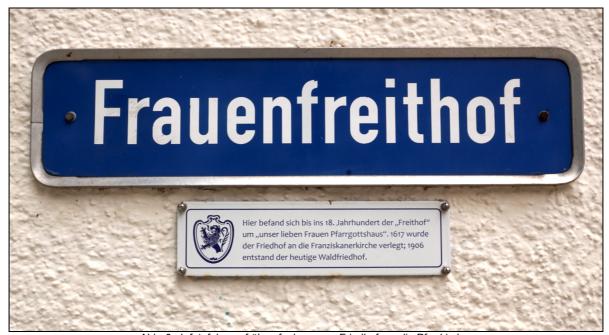
Abb. 6 Infotafel zum früh aufgelassenen Friedhof um die Pfarrkirche.

Vom Trafohäuschen aus wird in wenigen Wochen ein ca. 80 cm tiefer Leitungsgraben – in etwa parallel zur Kalksteinmauer – bis zum Südosteck des Hauses 27 gezogen (ehemals Nr. 66; vgl. Abb. 1). Wenngleich man versuchen will, möglichst im Bereich ater Sparten zu graben, werden auch dabei wieder menschliche Überreste zu Tage kommen (Abb. 6).
