SingulArch Grabungen

**Grabungsbericht**  
**Bockhorn, ED: FINr. 172, G-2025**  
**M-2025-1718-2**  
**20.08.2025 – 01.09.2025**

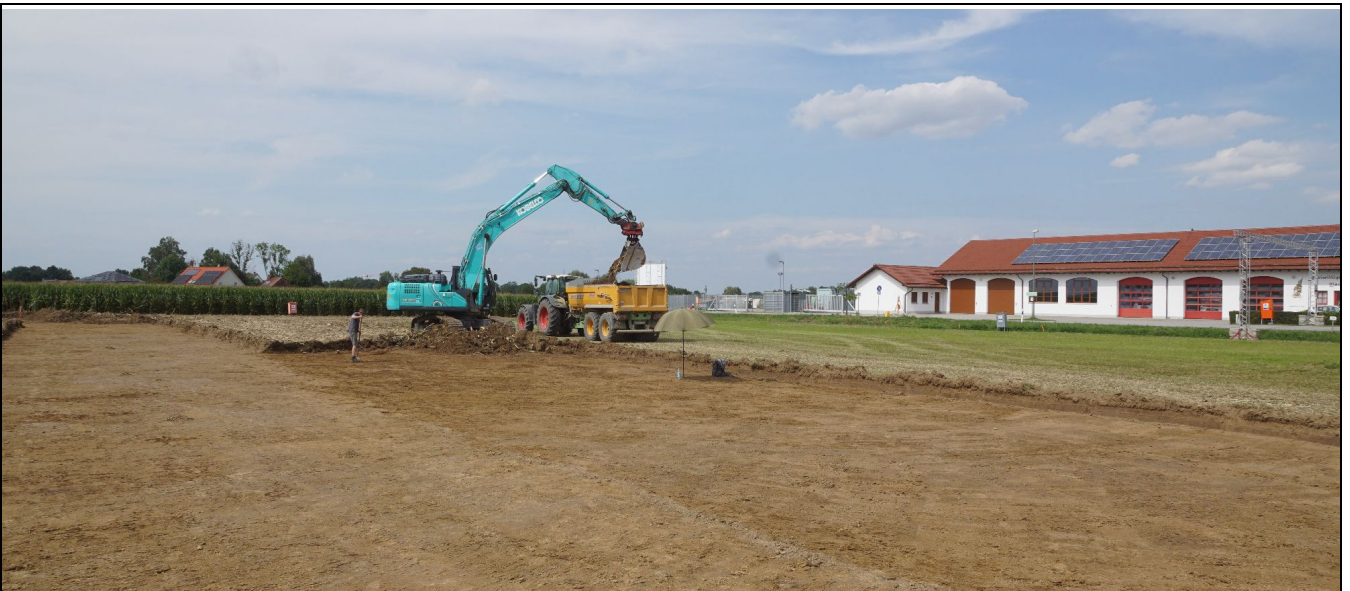
Abb. 2 Oberbodenabtrag: Abtransport des Mutterbodens mit Traktoren.

Der Oberbodenabtrag der ca. 5.500 m<sup>2</sup> großen Fläche nahm zwischen Mittwoch, dem 20.08.2025 und Montag, dem 25.08.2025 dreieinhalb Arbeitstage in Anspruch (Abb. 2 links).

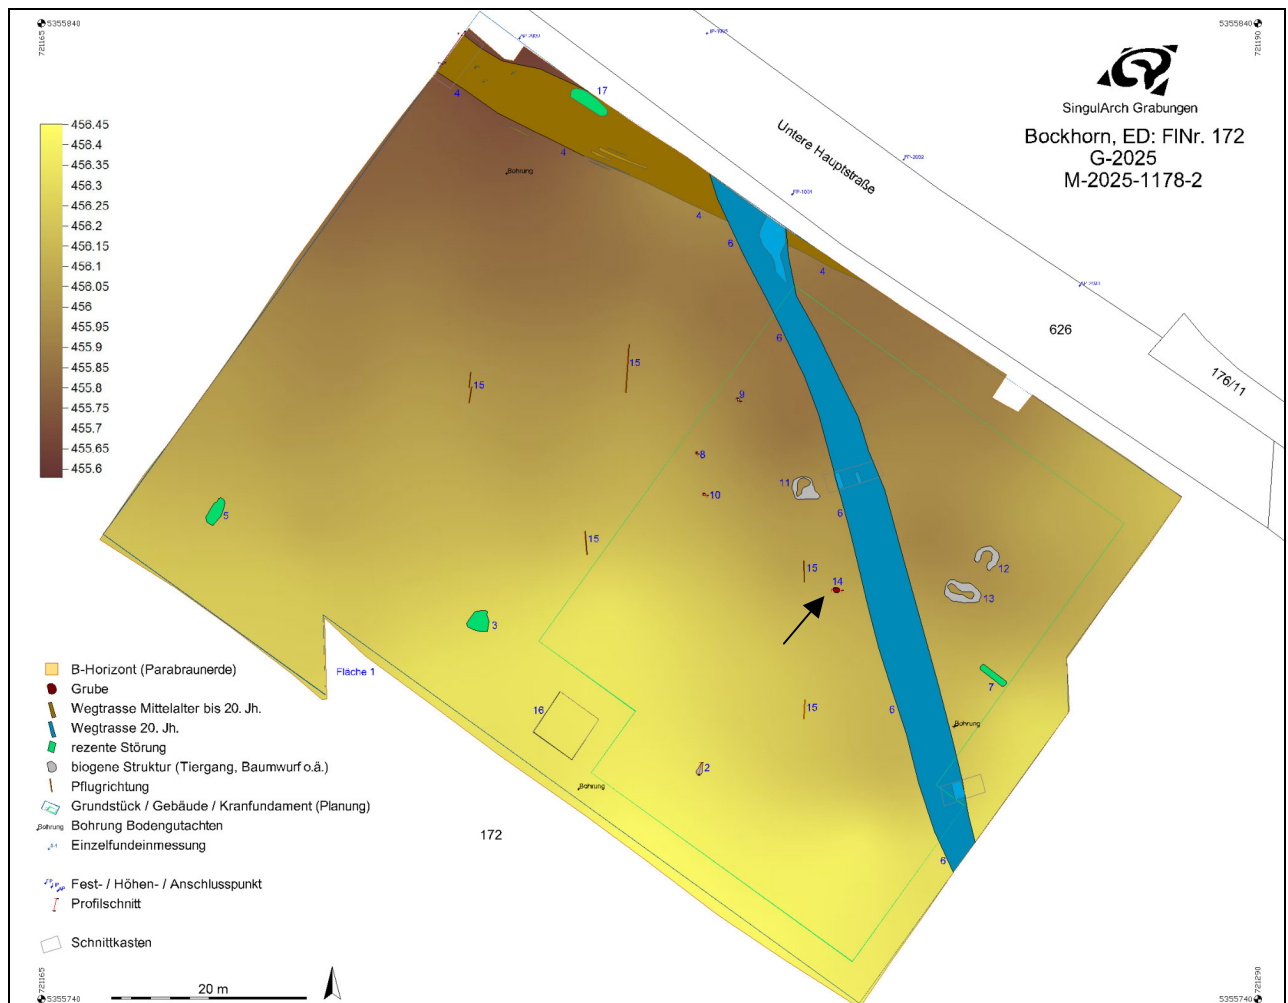
Abb. 3 Gesamtplan der Grabung.

Die humose Überdeckung war regelhaft zwischen 0,3 m und 0,5 m mächtig. Das Gelände fiel von 456,45 müNN im Süden um rund 0,8 m in nördlicher Richtung ab (Abb. 3).

Neben einigen Störungen, Pflugspuren, Bauwürfen und Tier- oder Wurzelgängen war lediglich Grube 14 als archäologischer Befund ansprechbar (Abb. 4; vgl. Abb. 3 Pfeil).

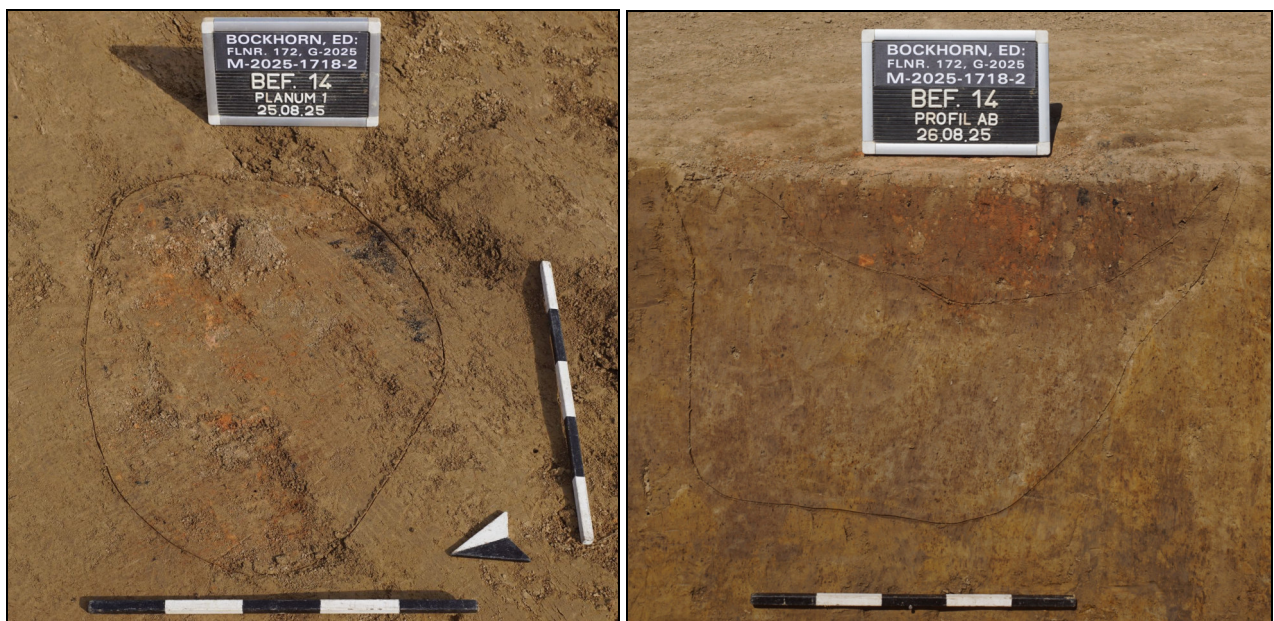
Abb. 4 Grube 14 in Planum und Profil.

Zwei kleine Scherbenfragmente aus der mit verziegeltem Lehm und Holzkohle durchsetzten oberen Verfüllung dürften vorgeschichtlich sein. Dass das Areal aber nie flächig aufgesiedelt wurde, ist vielleicht verschiedenen siedlungsungünstigen Faktoren anzulasten. Die hohe

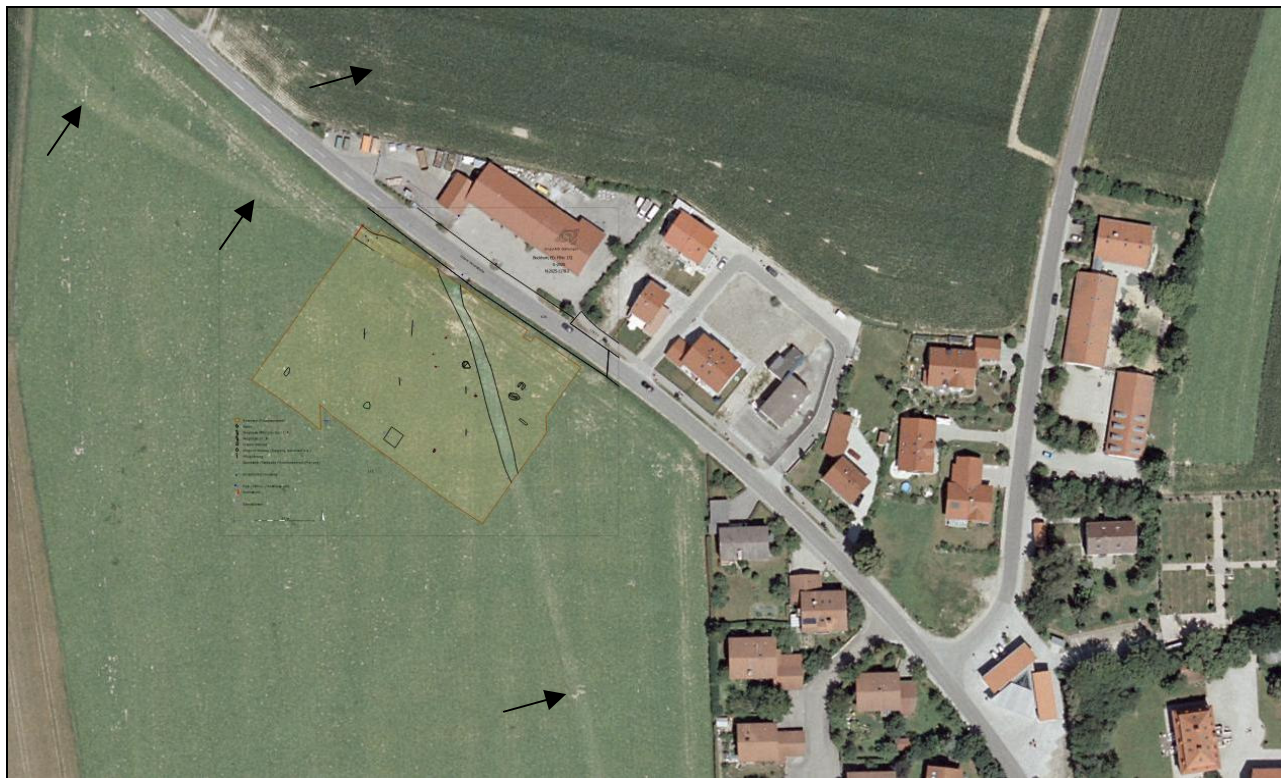
Abb. 5 Zusammenkartierung des Grabungsplanes mit dem Luftbild von 2006  
(© Bayerische Vermessungsverwaltung 2025).

Im Luftbild von 2006 sind zwei alte Wege als lineare Bewuchsmerkmale zu erkennen (Abb. 5).

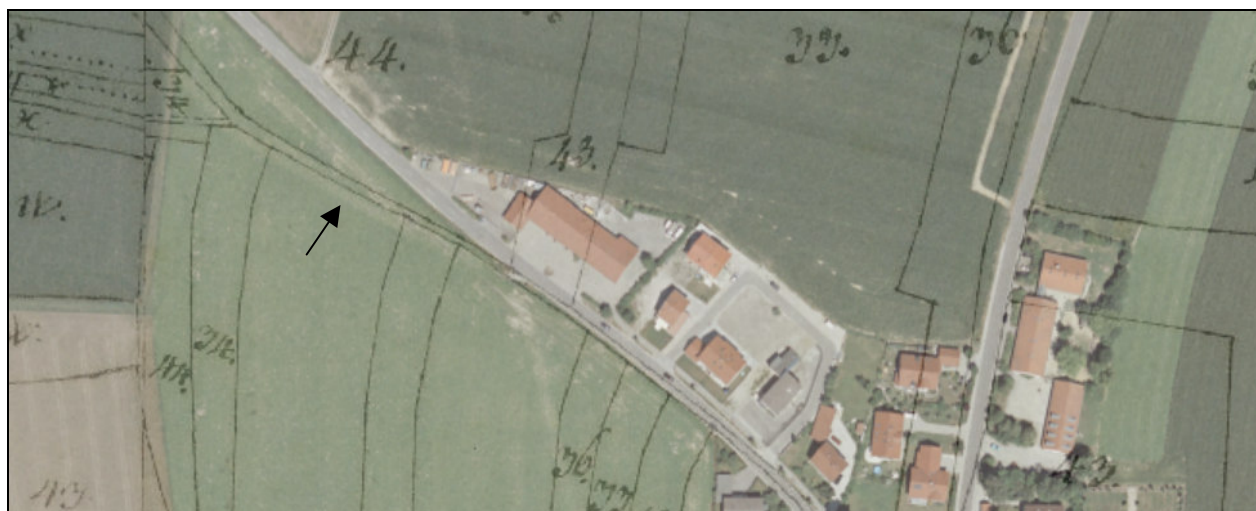
Abb. 6 Planüberlagerung der Uraufnahme mit dem Luftbild von 2006  
(© Bayerische Vermessungsverwaltung 2025).

Ein NNW-SSO-verlaufender Feldweg ist ca. in den 1960er Jahren im Zuge der zweiten Flurbereinigung aufgegeben und wieder unter den Pflug genommen worden (Abb. 3).<sup>1</sup> Er könnte in einer ersten Flurbereinigungsmaßnahme in den 1920er Jahren eingerichtet worden sein, denn in der Uraufnahme von ca. 1814 ist er noch nicht enthalten (vgl. Abb. 6). Im Planum war sein Verlauf nur schwer anhand helleren schluffigen Materials zu erkennen.

1963 wurde die heutige Teerstraße eingerichtet, die in WNW-licher Richtung nach Unterstrogn führt. Die ältere Trasse verläuft westlich des Ortes einige Meter weiter südlicher (vgl. Abb. 6). Sie trifft gegenüber der Feuerwehr spitzwinklig auf die Untere Hauptstraße. Beim Oberbodenabtrag kam der Kieskoffer dieser Vorgängertrasse zu Tage (Abb. 3, 7 links).

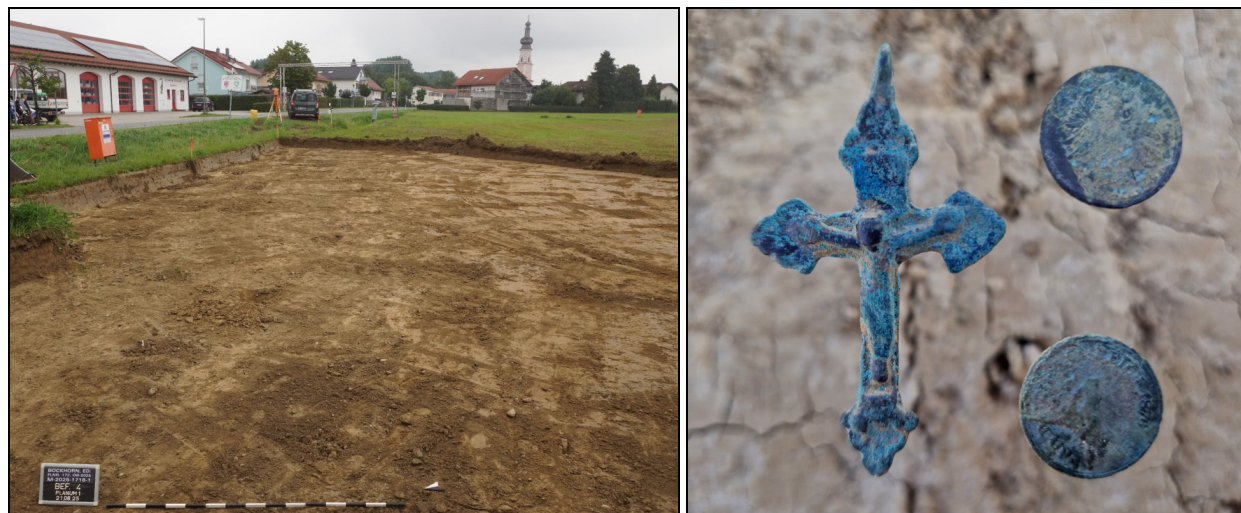
Abb. 7 Links: Planum 1 der Wegtrasse Bef. 4 mit schütterem Kieskoffer.  
Rechts: Fundauswahl aus dem Kieskoffer.

Im Zuge der Metallprospektion fanden sich darin unter anderem ein Kreuzanhänger und Pfennige des späteren 19. Jhs. (Abb. 7 rechts).

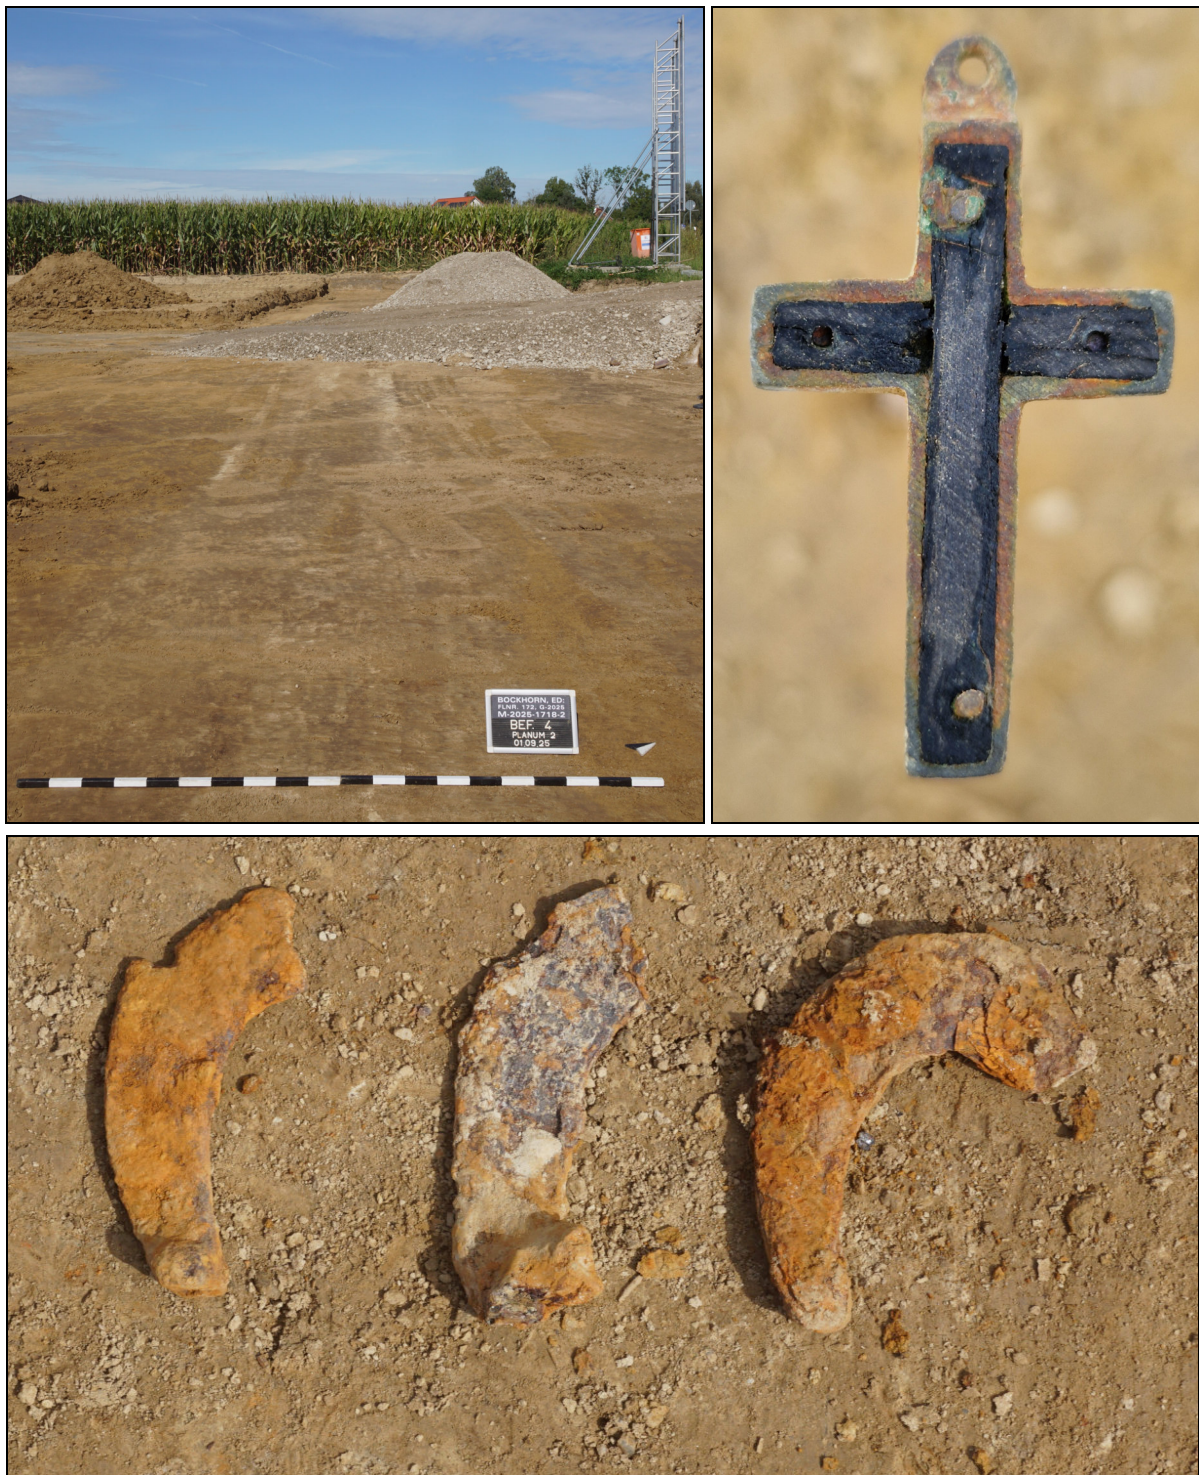
Abb. 9 Links oben: Planum 2 des verfüllten Hohlweges Bef. 4.  
Rechts oben: Rosenkranzkreuz mit Einlage aus Gagat o.ä. Unten: gebrochene Hufeisen.

Mit Herrn Riegg wurde vereinbart, dass der Bodenaustausch für den künftigen Parkplatz im Bereich des Altweges archäologisch begleitet wird. Die Arbeiten fanden am Montag, den 01.09. statt. Dabei wurde nur in die obere Verfüllung des Hohlweges eingegriffen. Im Planum konnten verschiedentlich Karren- bzw. Reifenspuren nachgewiesen werden, die in erster Linie wohl im Zuge der Einrichtung des Kiesweges entstanden sein dürften (Abb. 9 oben links).

Das 2. Planum wurde intensiv mit der Metallsonde prospektiert. Neben einigen gebrochenen Hufeisen fand sich ein Rosenkranzkreuz, das eher bereits dem 19. als 18. Jahrhundert angehört. Der Kiesweg könnte demnach kurz vor der Uraufnahme um 1814 angelegt worden sein.

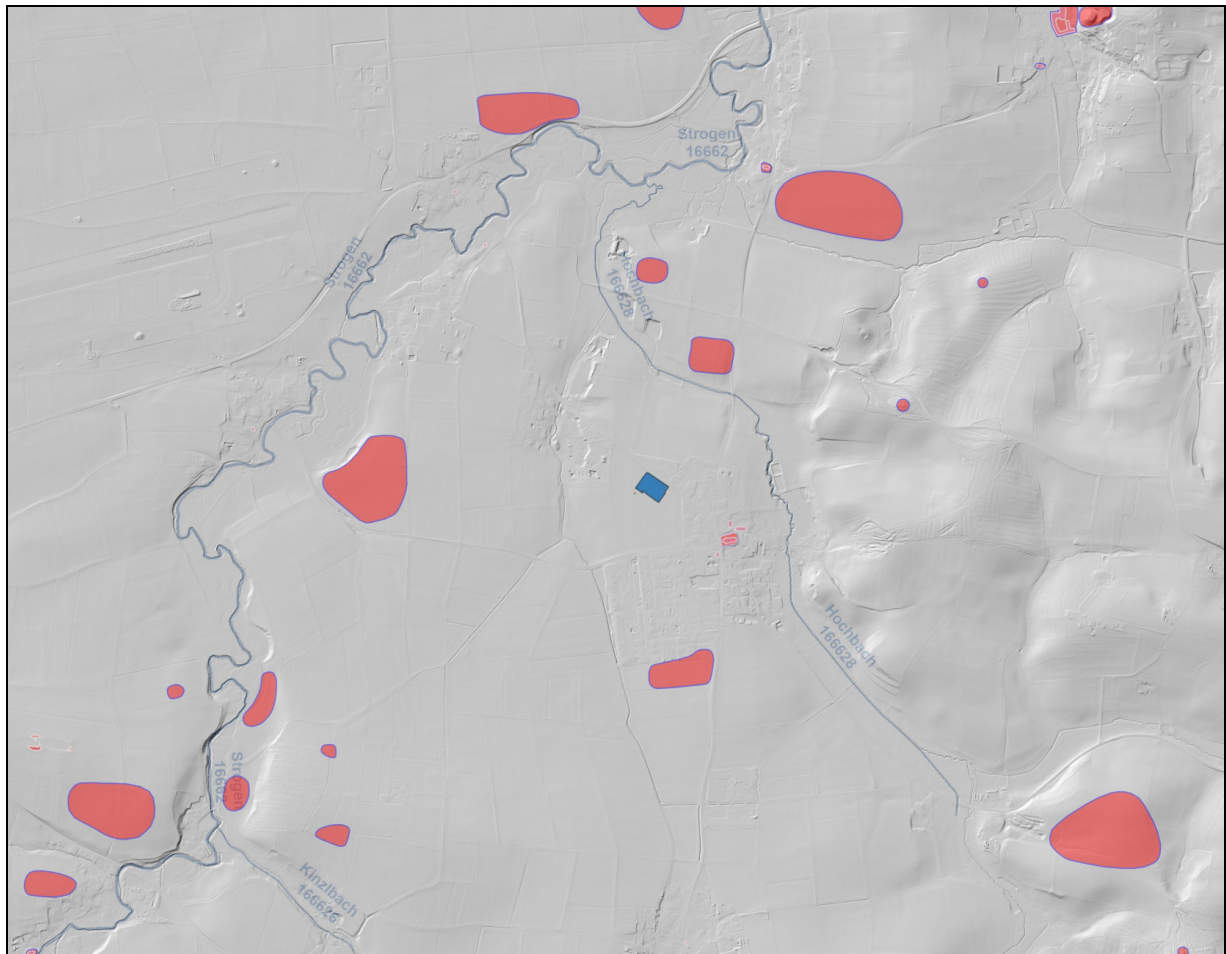
Abb. 10 Bodendenkmäler (rot) zwischen Hochbach und Strogen. Blau: untersuchte Fläche.

Lössflächen westlich des tertiären Hügellandes zwischen Hochbach und Strogen eine hohe Fundstellendichte aufweisen (Abb. 10).

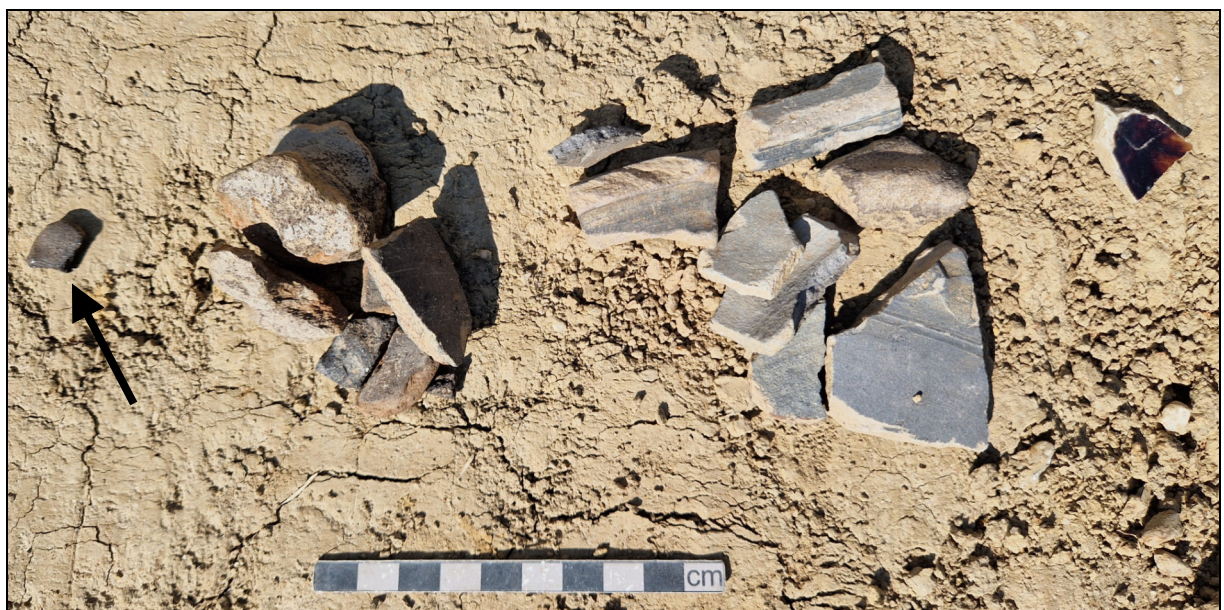
Abb. 11 Lesefunde vom Oberbodenabtrag. Pfeil: Graphitonscherbe

Unter den Funden, die beim Oberbodenabtrag aus dem Übergang vom Pflughorizont zum Löss geborgen wurden, gibt es neben mittelalterlichen bis neuzeitlichen Scherben ein winziges Fragment einer keltischen Graphitonscherbe (Abb. 11 Pfeil).

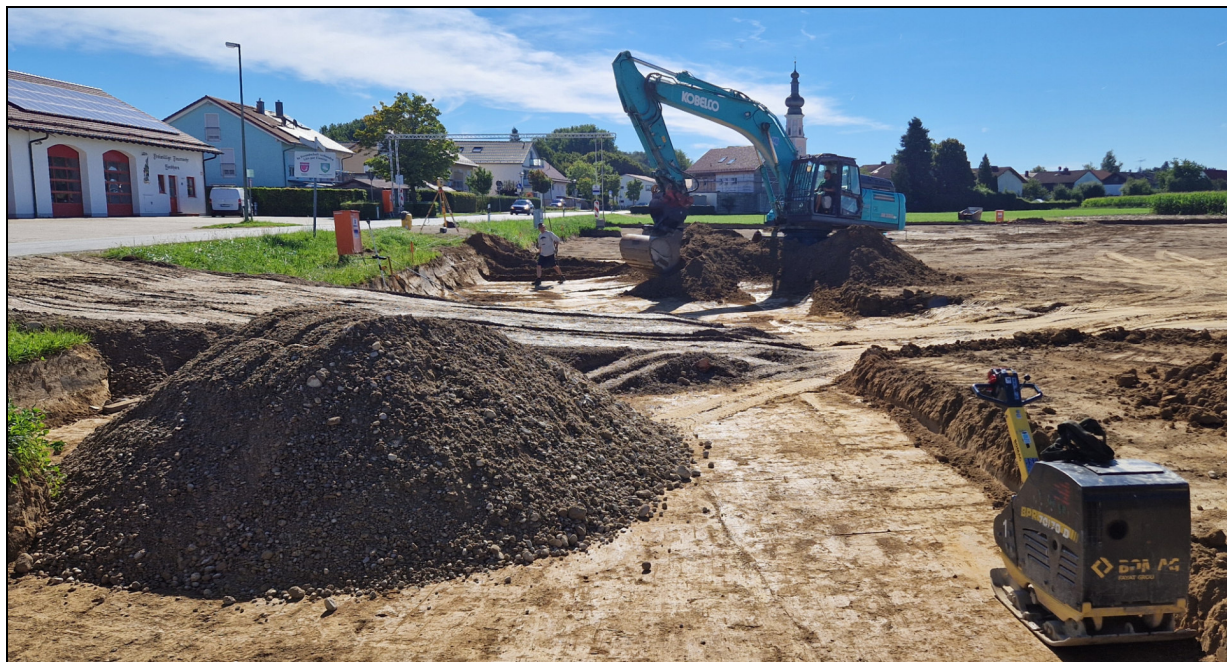
Abb. 12 Fließender Übergang zwischen Grabung und Bebauung:  
das 2. Planum des verfüllten Hohlweges wird bereits überkiest.

Die archäologische Untersuchung konnte aufgrund des geringen Befundanfalls begleitend zum Erdbau stattfinden, so dass der Baufortschritt dadurch nicht beeinträchtigt wurde (Abb. 12).
