**SingularArch Grabungen**

**Grabungsbericht  
Mühldorf, MÜ: St. Laurentius, G-2017  
M-2017-505-1  
April 2017  
Gemarkung Altmühldorf, Flnr. 61**

# 1. Vorbemerkungen

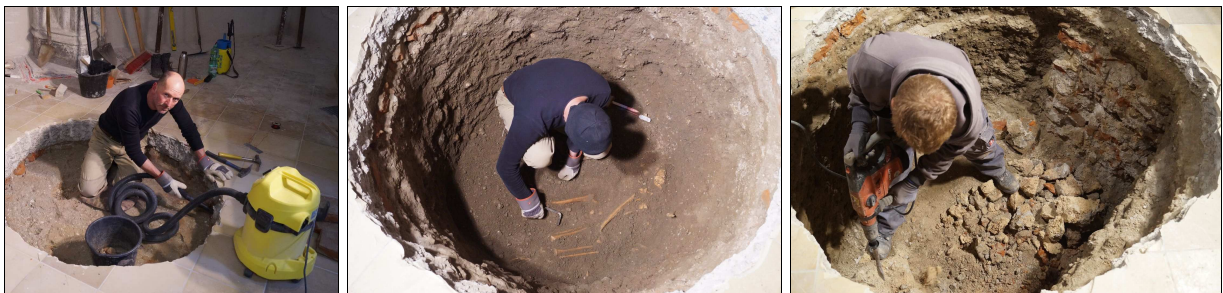
Abb. 5 Links, Mitte: Freilegung archäologischer Plana. Rechts: Mauerabbruch mit dem Bohrhammer.

Bereits vor Grabungsbeginn hatte Fa. Pfingstl den Bodenbelag aus Solnhofener Kalkplatten und den zugehörigem Unterbau der 1960er Jahre im Bereich der Schnitte 1 und 11 kreisförmig in einem Durchmesser von ca. 1,4 m durchbrochen (später auf 1,6 m erweitert). An sechs Arbeitstagen zwischen dem 6. und 25. April erfolgte dann das schrittweise Abtiefen und Dokumentieren der freigelegten Plana und Profile bis zum Erreichen anstehenden Untergrundes in 1,2-1,9 m Tiefe. Die Arbeiten wurden in reiner Handschachtung ausgeführt. Der Minibagger von Fa. Pfingstl kam nur kurzzeitig zum Einsatz, um Aushubmaterial schneller aus dem Schnitt befördern zu können. Ansonsten wurde das anfallende Material mit Eimern in Schubkarren geladen und dann außerhalb der Kirche mit einem Bobcat in Schuttmulden gelagert. Da man den Mauerzug im südlichen Schnitt 11 nicht als Unterbau für das Emporenfundament nutzen konnte, wurde er mit Hilfe eines Bohrhammers abgebrochen (Abb. 5 rechts)

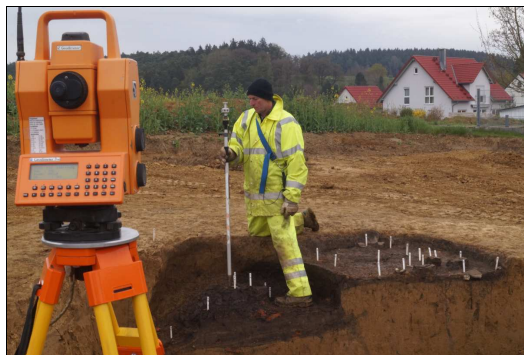
Abb. 8 Links: Vermessung mit Totalstation. Rechts: Anschlusspunkte der Grabung.

Die Vermessung wurde mit einer Totalstation Geodimeter 600 DR mit automatischer Zielverfolgung durchgeführt (Abb. 8 links). Der nicht georeferenzierte Bestandsplan wurde möglichst passgenau in die digitale Flurkarte geschoben und gedreht.

Mangels identifizierbarer Anschlusspunkte wurden mit Bleistiftpunkten temporäre Anschlusspunkte auf Wandpfeilern im Kircheninneren markiert (Abb. 8 rechts). Der Höhenfestpunkt außen am Turmfundament wurde vom Vermessungsamt eingeholt und per Nivellementszug ins Kircheninnere übertragen.

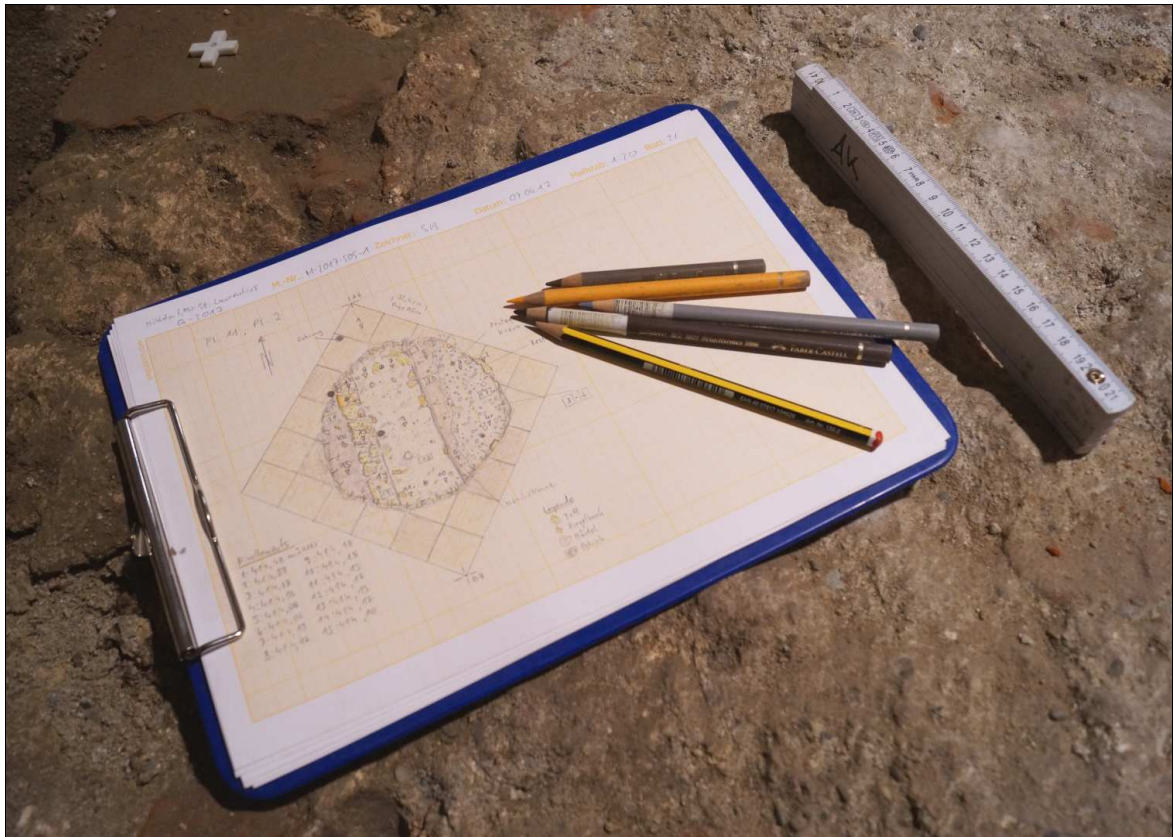
Abb. 11 Planumszeichnung des Fundaments in Schnitt 11.

Die zeichnerische Dokumentation umfasst 7 Blätter im Format Din A4 mit 14 meist komplexen Planums- und Profilzeichnungen im Maßstab 1:10 bzw. 1:20 (Abb. 11; vgl. Abb. 37).

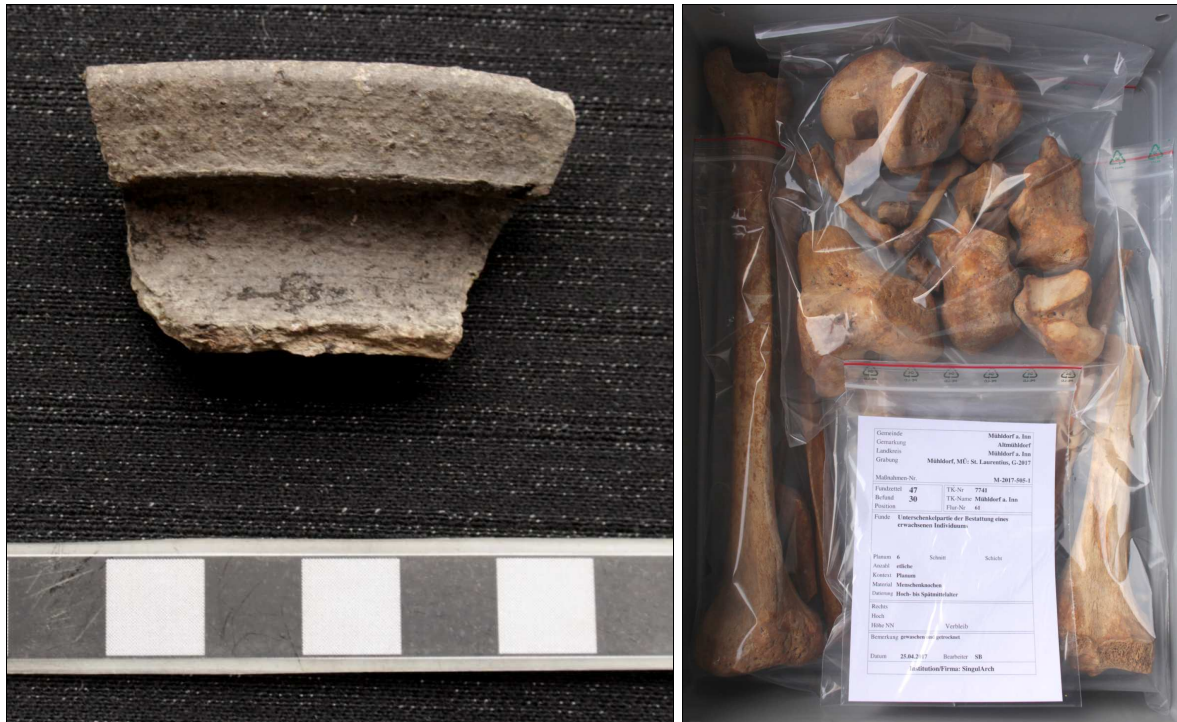
Abb. 14 Links: Randscherbe aus Verfüllung Schicht 15.  
Rechts: Beinpartie der Bestattung Bef. 30.

Ein Fundkomplex kann eine einzelne Scherbe oder z.B. die in situ liegenden Knochen einer Bestattung umfassen (Abb. 14).

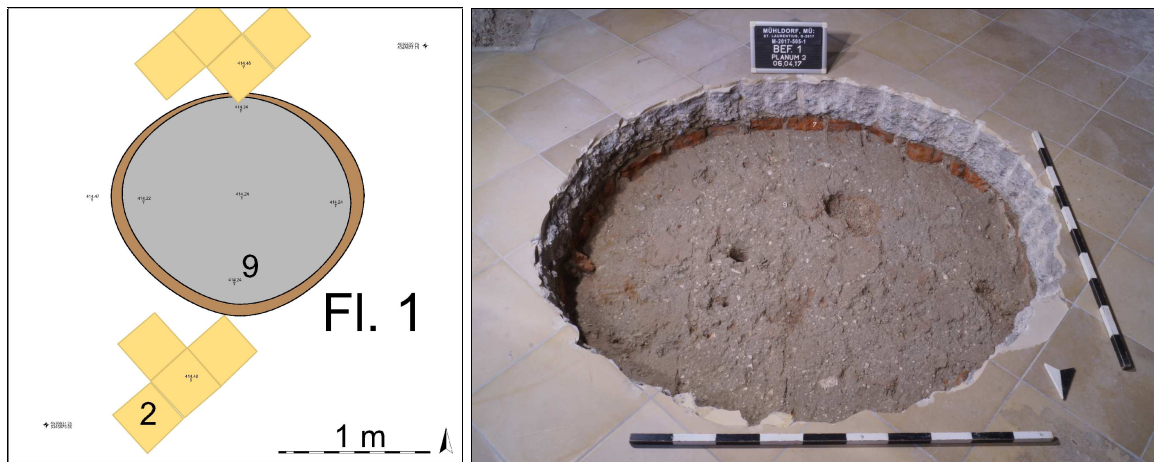
Abb. 18 Schnitt 1. Links: Planum 2 im CAD. Rechts: Foto gegen Süden.

Unter dem Mörtelbett des Ziegelfußbodens kamen rund 1 m mächtige, mit Bauschutt durchsetzte, humose Verfüllungen zu Tage, die viele verlagerte Menschenknochen enthielten. Weiter unten wurden dann auch in situ liegende Bestattungen angeschnitten (Abb. 19-23).

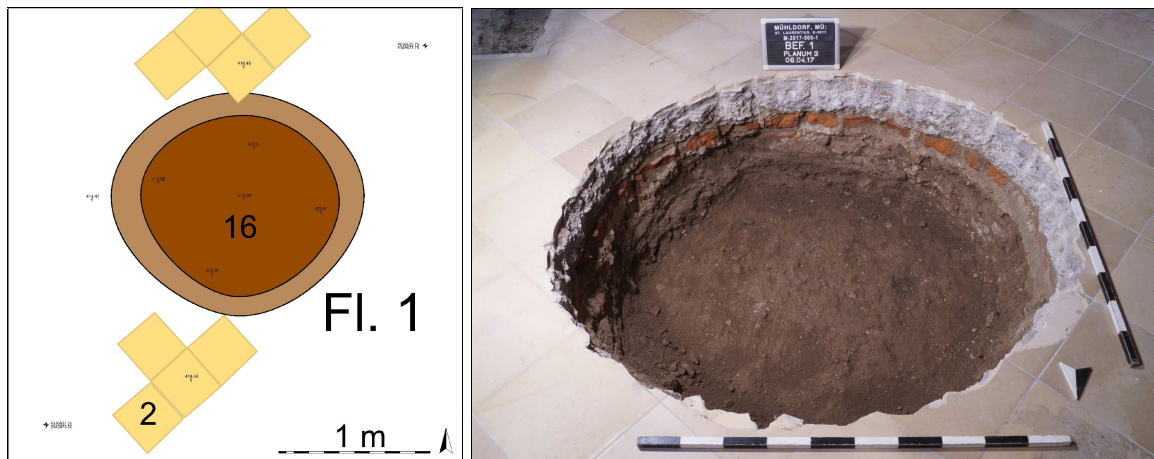
Abb. 19 Schnitt1. Links: Zwischenplanum 3 in Verfüllung Schicht 16. Rechts: Foto gegen Süden.

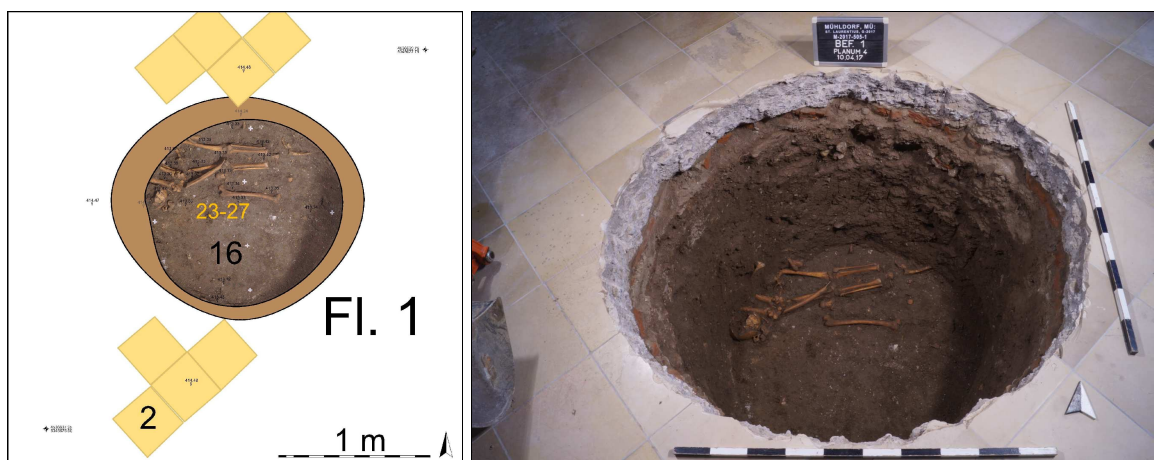
Erste in situ liegende Bestattungen gab es hier in ca. 1,1 m Tiefe (Abb. 20).

Abb. 20 Schnitt1. Links: Planum 4 mit angeschnittenen Bestattungen. Rechts: Foto gegen Norden.

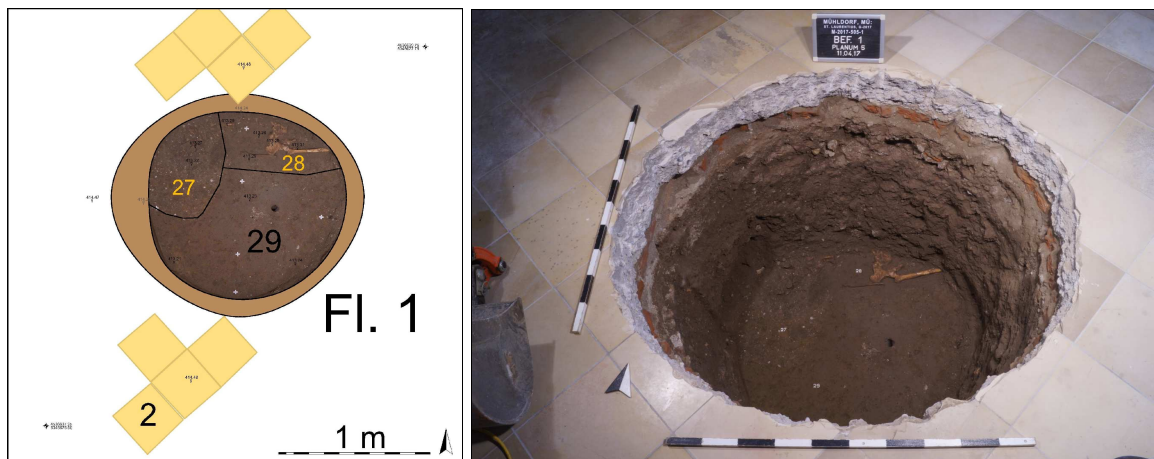
Darunter kamen in der Nordhälfte bis in 1,5 m Tiefe weitere Bestattungen zu Tage, während in der Südhälfte bereits 1,2 m unter Kirchenfußboden das Anstehende erreicht war (Abb. 21).

Abb. 21 Schnitt1: Links: Planum 5 mit angeschnittenen Bestattungen. Rechts: Foto gegen Norden.

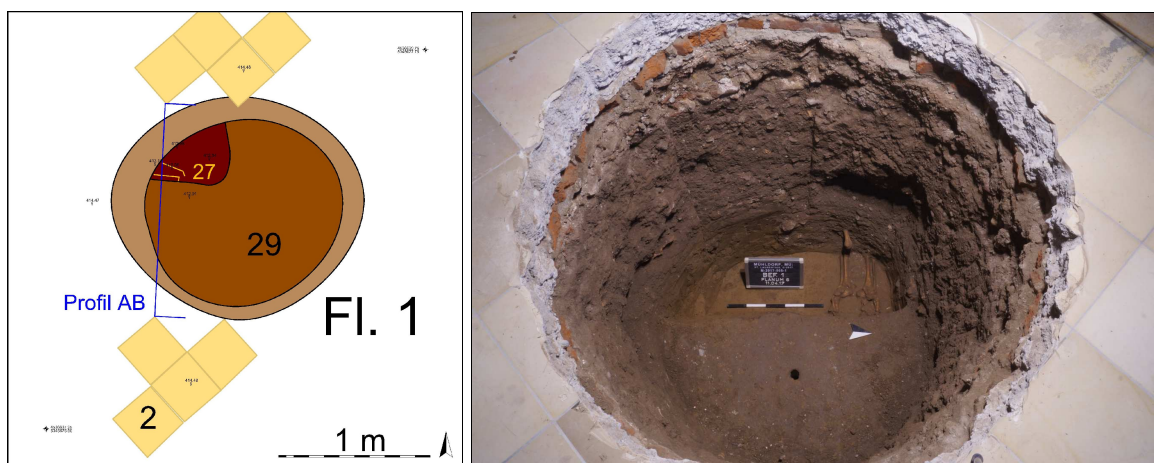
Abb. 22 Schnitt1: Links: Planum 6 mit angeschnittener Bestattung. Rechts: Foto gegen Westen.

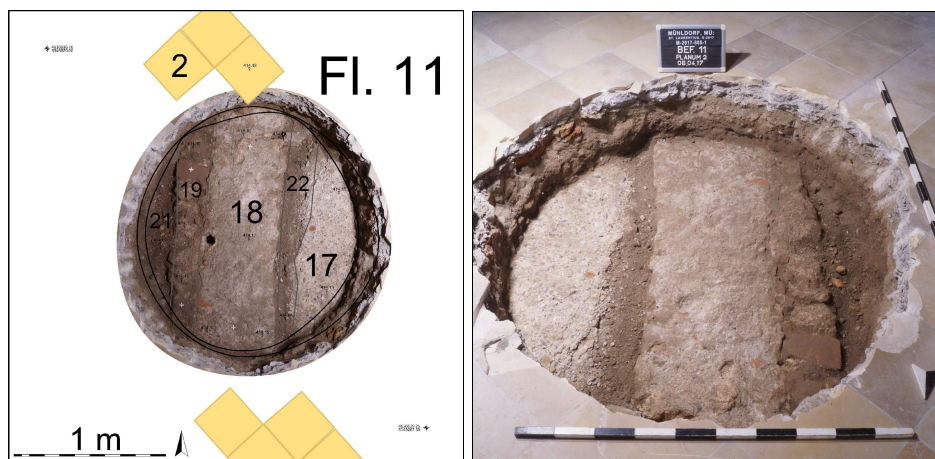
Überraschend kam 30 cm unter dem Fußboden ein fast 70 cm breites Fundament (Bef. 18, 19)<sup>3</sup> mit Estrich (Bef. 17) zum Vorschein (Abb. 25).

Abb. 25 Schnitt 11. Links: Planum 2 im CAD. Rechts: Foto gegen Süden.

Es bestand aus Feld- und Tuffsteinen nebst Ziegelbruch – darunter auch Fragmente von Mönch und Nonne. Zu diesem Mauerzug gehörte wohl der Estrich Pos. 17 auf der Ostseite – gut 30 cm unter dem Kirchenfußboden. Er reichte nicht ganz bis an die Mauer heran – wohl weil er bei deren Abbruch durchstoßen worden ist.

Da nicht klar war, ob das Fundament als Unterbau für das neue Emporenfundament im Boden verbleiben könne – dies musste der Statiker klären – wurde zunächst nur auf der Ostseite weiter abgetieft. Auf der Westseite war ein tiefer Gehen aufgrund des nur schmalen verbliebenen Streifens nicht möglich (vgl. Abb. 25 rechts).

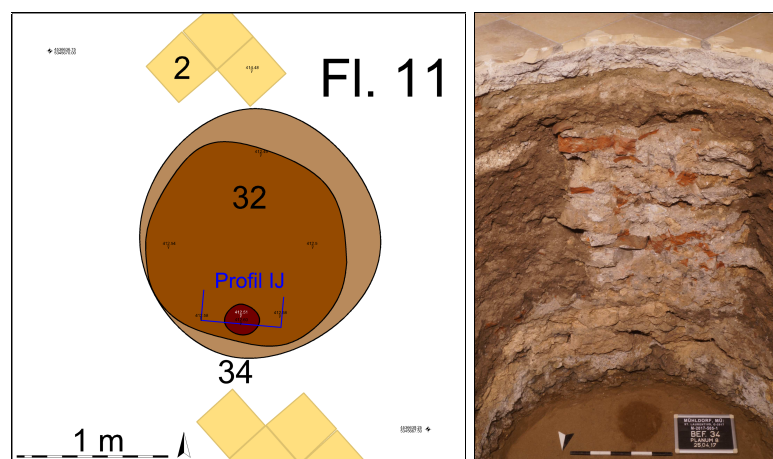
Zu guter letzt fand sich unter diesem Fundament – 1,9 m unter dem Kirchenfußboden – eine Pfostengrube (Abb. 31).

Abb. 31 Schnitt 11. Links: Planum 8 im CAD. Rechts: Foto gegen Süden.

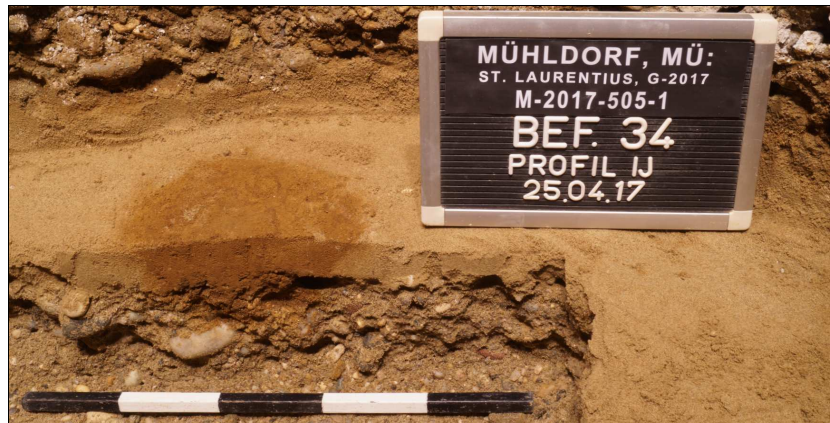
Mit Bearbeitung dieses nur noch flach erhaltenen Befundes war auch in Schnitt 11 vollflächig der anstehende Boden erreicht (Abb. 32).

Abb. 32 Ältester Befund der Grabung. Pfundgrube 34 im Profil.

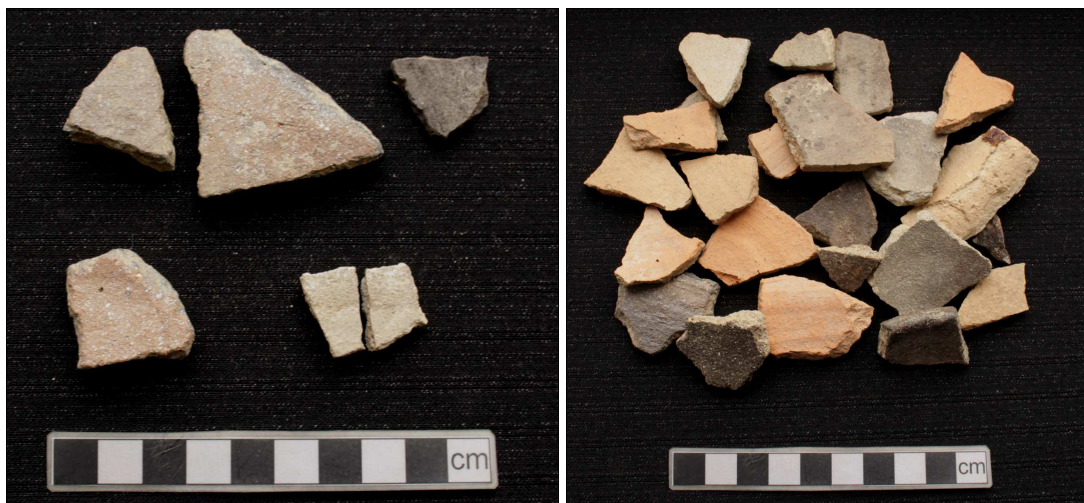
Abb. 35 Keramik aus den Bauschuttschichten 13 (links) und 22 (rechts).

Die Pfostengrube unter dem Tuffsteinfundament lässt mehrere Deutungen zu. Sie könnte ebenso zu einem einen hölzernen, vielleicht frühmittelalterlichen Vorgängerbau gehört haben, wie zu einem Profanbau – eventuell sogar aus vorgeschichtlicher Zeit. Einige Graphittonscherben aus den Bauschuttverfüllungen könnten sowohl latènezeitlich als auch hochmittelalterlich sein (Abb. 35 links). Bei oxidierend gebrannten Scherben wäre römische Zeitstellung möglich (Abb. 35 rechts).

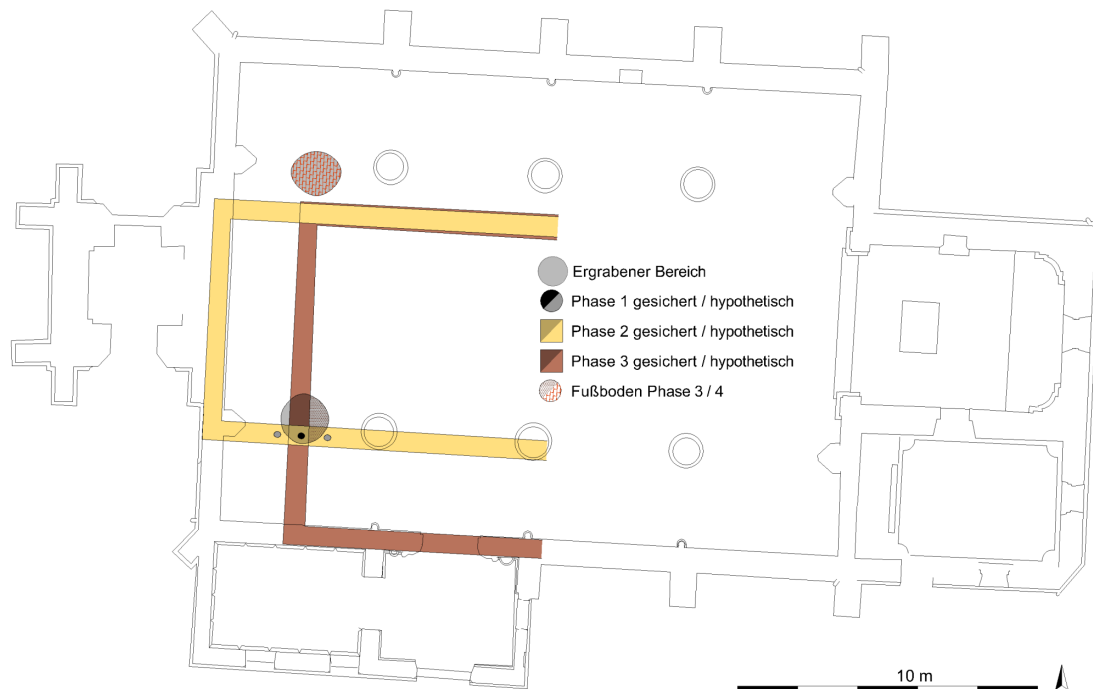
Aufgrund der punktuellen Flächenöffnungen kann nur ein sehr hypothetischer Phasenplan gezeichnet werden (Abb. 36).

Abb. 36 Hypothetischer Phasenplan. M. 1:250.

Der Befund im nördlichen Schnitt 1 lässt sich dahingehend deuten, dass man das heute bestehende Gotteshauses St. Laurentius im früheren 16. Jahrhundert in einem seit längerem genutzten Friedhof errichtete. Diese Kirche besaß einen Ziegelfußboden rund 20 cm unter dem Plattenbelag der 1960er Jahre

Das Nord-Süd-verlaufende Fundament in Schnitt 11 dürfte die westliche Langhausmauer eines Vorgängerbaus sein. Diese Kirche müsste deutlich schmaler als das heutige Gotteshaus gewesen sein, da der Mauerzug sonst in Schnitt 1 nachgewiesen worden wäre.<sup>4</sup> Aufgrund der im Fundament vermauerten Ziegel ist eine Datierung frühestens in das fortgeschrittenere 13., eher aber 14. oder gar 15. Jahrhundert wahrscheinlich zu machen.<sup>5</sup> Mit dem Estrich auf der Ostseite – 35 cm unter dem heutigen Bodenbelag – ist der wohl zugehörige Fußboden freigelegt worden.

Der West-Ost-ausgerichtete Mauerzug aus Tuffsteinen dürfte das Fundament der südlichen Langhauswand einer romanischen, wenn nicht vorromanischen Kirche gewesen sein. Etwas ungewöhnlich erscheint, dass deren Laienraum weiter nach Westen gereicht hat, als der des folgenden Kirchenbaus. Nicht ganz zu klären ist nach Ansicht des Verfassers, ob die – das Fundament randlich überlagernde – Bestattung 30 bereits nach Abbruch des (vor)romanischen Fundaments angelegt wurde. Dies würde bedeuten, dass zwischen Abbruch des Mauerzuges und Anlage des Nord-Süd-verlaufenden Fundaments einige Zeit verstrichen sein müsste, wenn dazwischen ja auch noch bestattet worden ist.<sup>6</sup> Denkbar wäre auch, dass das Tuffsteinfundament weiter oben einen Rücksprung besaß und Bestattung 31 unmittelbar an der Südmauer des Langhauses – also im Inneren der bereits bestehenden Kirche – vorgenommen worden ist.
