SingulArch Grabungen

**Bericht zur Voruntersuchung
Buchbach, MÜ: Friedhofsmauer, Schürfen, VU-2018
Flnr. 54, 51,188 Gmkg. Buchbach
M-2018-857-1
15. Mai 2018**

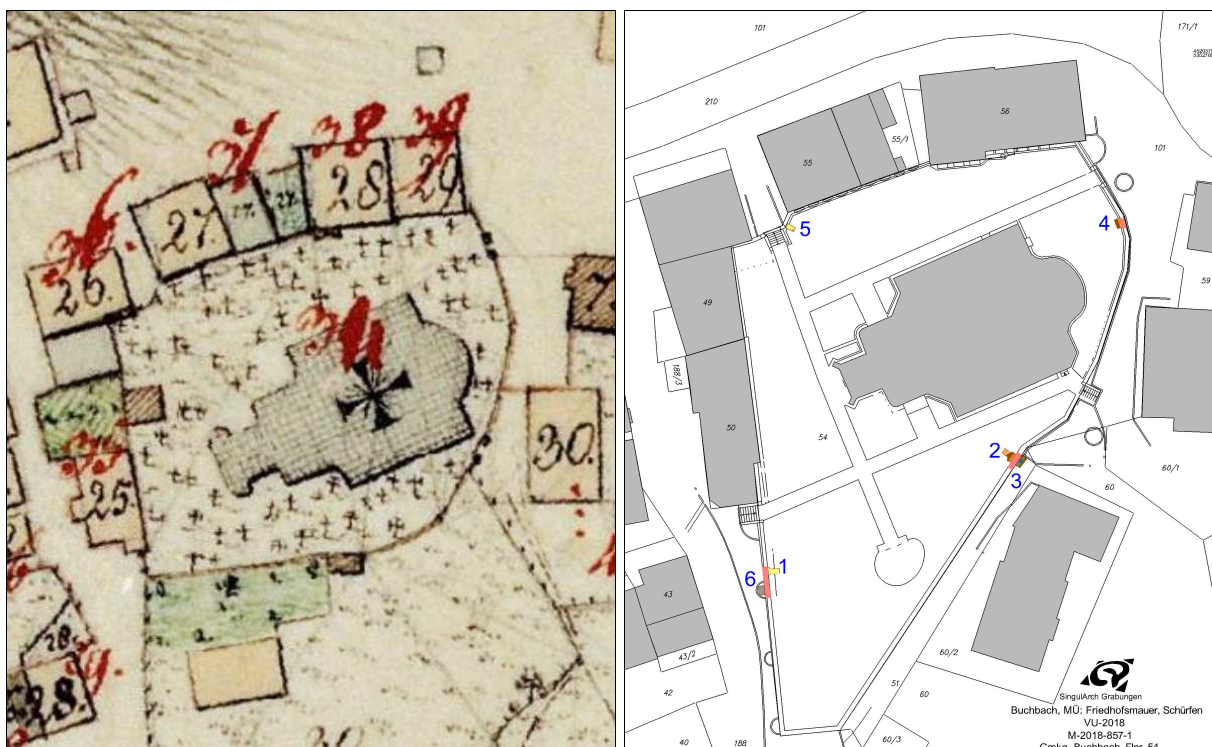
Abb. 2 Links: Kirche in der Uraufnahme des 19. Jhs. (© Bayerische Vermessungsverwaltung 2018).
Rechts: Lage der Sondageschnitte 1-6 (Grundplan Vermessungsbüro Stiegler). M. 1:1000.

Die Anlage von sechs Schürfen durch Fa. Neudecker am 15. Mai 2018 wurde archäologisch von Fa. SingulArch begleitet und dokumentiert (Abb. 2).

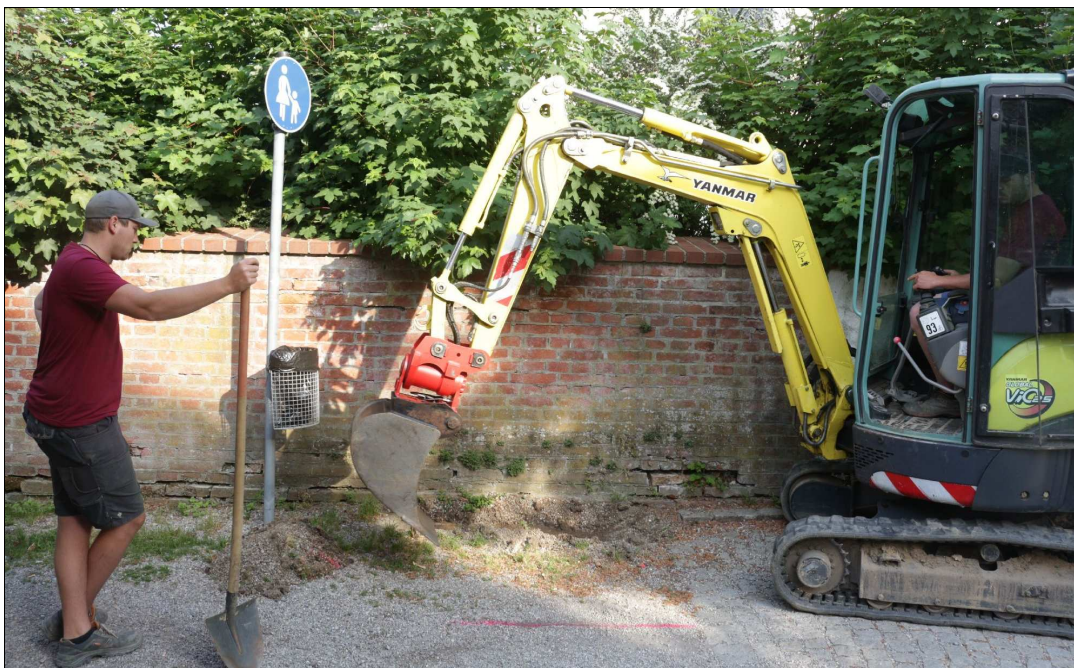
Abb. 4 Herr Kieblspeck und Herr Neudecker bei Anlage der Sondage 3 außen an der Friedhofsmauer.

Die Erdarbeiten wurden von Fa. Neudecker mit einem Yanmar 2,8 t-Minibagger mit 50 cm breitem, schwenkbarem Grabenraumlöffel durchgeführt (Abb. 4).

Aufgrund der Beengtheit des Schnittes (vgl. auch Abb. 21) und der Tiefe wurde bei Schürfe 2 ein Greifer an den Bagger montiert.

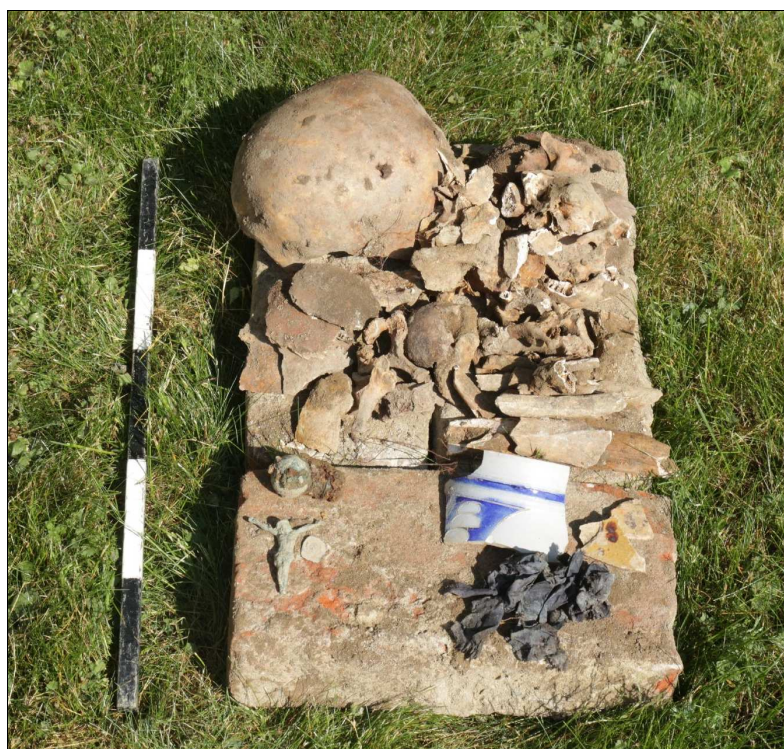
Abb. 8 Fundmaterial der Grabung.

Das aufbewahrte Fundmaterial umfasst drei Fundkomplexe. Die in Schnitt 2 zu Tage gekommenen dislozierten Knochen wurden nach Ende der Grabung für die Wiederbestattung am Friedhof hinterlegt (Abb. 8).

Die Verfüllung ist braungrau, humos-sandig-leicht lehmig mit etwas Ziegelbruch und vielen dislozierten Menschenknochen (teilweise richtiggehend in die Fugen der Ziegel gedrückt). Es kommen auch Funde zu Tage (s. Abb. 8): Scherben, Stoffreste. Der Aushub wird mit dem Metallsuchgerät prospektiert (Eisen ausgeblendet): Christusfigur, Münze, Buntmetallkugel mit Eisen, Silber(?)blech (Sargfuß o.ä.).

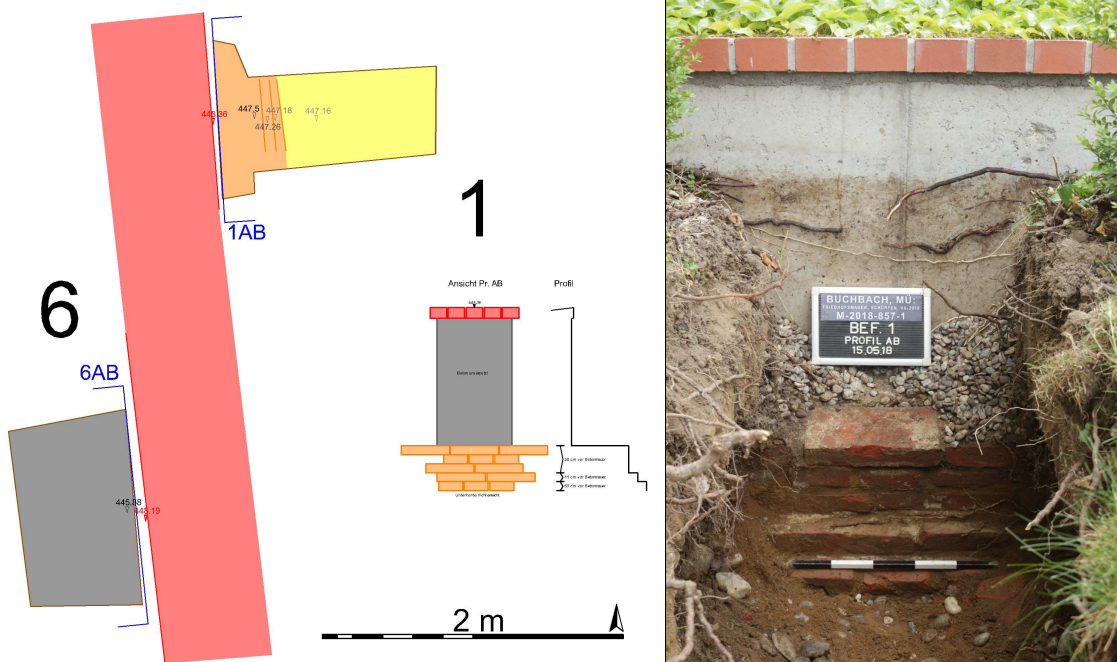
Abb. 12 Links: CAD-Plan der Schürfen 1 (mit Mauerprofil) und 6 im M. 1:50. Rechts: Profilansicht 1AB gegen Westen. Schürfe innen an der Friedhofsmauer im W.

Abdeckung aus schräg nach außen abfallenden moderneren Ziegeln des Formats 24x11x7 cm. Aufgehendes Mauerwerk (Stärke gut 50 cm) aus modernem Beton (Styropor

zwischen den Segmenten). Die Mauer ist ca. 26 cm breit mit gut sortiertem Kies um 3 cm hinterfüllt. Unmittelbar unter der Grasnarbe, 85 cm unter der Mauerkrone folgt ein 38 cm nach innen vorspringendes Ziegelmauerwerk aus Backsteinen der Formate 31-34x14-16x6 cm. Die 4. Lage von oben springt 6 cm vor, die 5. nochmals um 6-7 cm. Dieses Mauerwerk weist härteren Mörtel auf. Hinterfüllt ist es mit einer gut 70 cm nach Osten reichenden Kiespackung mit etwas Ziegelbruch (bis ca. 15 cm Größe); Die Kiesel sind um 8 cm groß und rollen aus dem Schnitt, der schnell unterhöhlt wird. Ansonsten ist in der Schürfe anstehender, schwach lehmiger, ockerer Sand anzutreffen. Aufgrund des lockeren Kieses wird diese Schürfe nur bis rund 90 cm unter Urgelände gebaggert. Stattdessen soll die Fundamenttiefe an der Außenseite (Schürfe 6) geklärt werden.

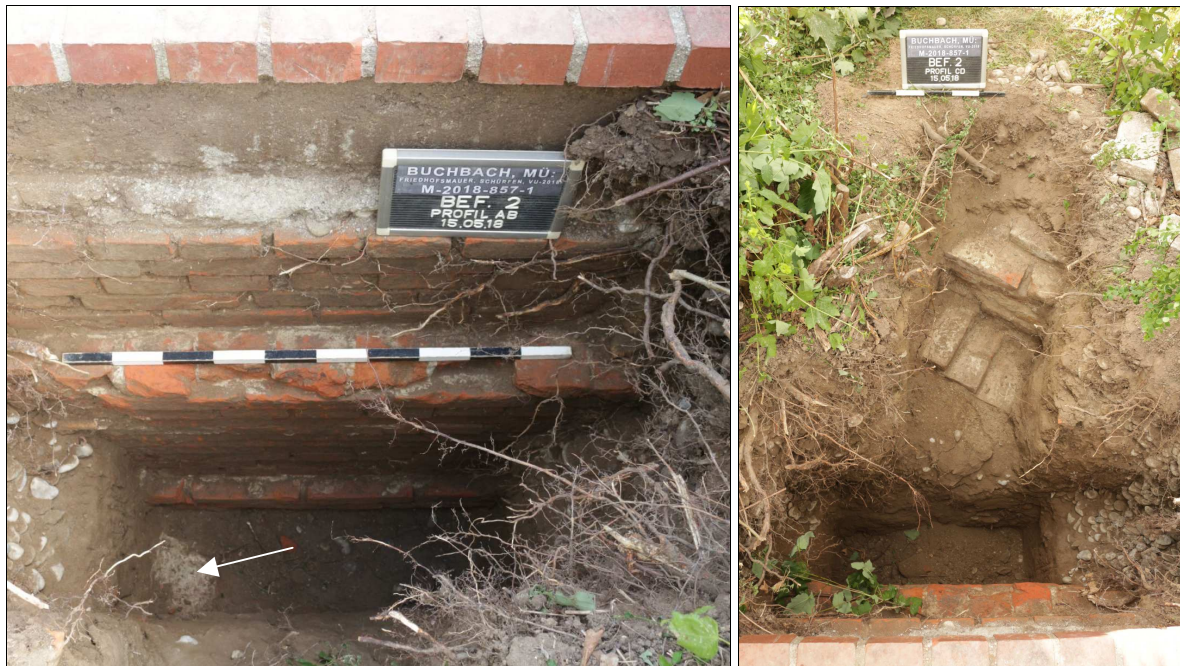
Abb. 14 Links: Profilansicht 2AB gegen SO. Rechts: Profilansicht 2CD gegen NNW.

Profilansicht AB (Abb. 14 links): Abdeckung aus schräg nach außen abfallenden moderneren Ziegeln des Formats 24x11x7 cm. 20 cm unter Urgelände ist die Mauer mit einer 80 cm hohen, 40 cm tiefen Kiesschüttung aus 8 cm großen Kieseln hinterfüllt. Als gut 1 m nordwestlich der Friedhofsmauer ein weiterer Mauerzug (ONO-WSW) zu Tage kommt, wird ein Greifer geholt, um nah an der Friedhofsmauer abtiefen zu können.

Die oberen 38 cm (5 Lagen?) sind innen verputzt. Es folgt ein Fundamentvorsprung von ca. 7 cm. Darunter 5 Lagen Binder und Läufer des Formats 29x14x6 cm (38 cm). Es folgt ein weiterer Vorsprung von 12 cm, der dann 11 Lagen in die Tiefe zieht (81 cm). Es folgt ein Fundamentvorsprung von 7 cm, der dann mindestens 5 Lagen tiefer zieht. Die Unterkante ist damit nicht erreicht.

1,9 m unter Urgelände wird ein OSO-WNW-verlaufendes (nicht ganz gesichertes) Ziegelfundament festgestellt, aber aufgrund der Beengtheit nicht weiter freigelegt (Abb. 13 Pfeil, Abb. 14 Pfeil). Ziegelformat nicht erkennbar; wohl mit weißem Kalkmörtel. Hier kann nur die Flucht gemessen werden.

Profilansicht CD (Abb. 14 rechts): Auf der NNW-Seite gibt es ein von 0,4 m bis mindestens 0,9 m unter Urgelände reichendes ONO-WSW-verlaufendes Ziegelmauerwerk (mindestens 8 Lagen). Ziegelformat 31x15x6 cm). Eine Baugrube ist nicht erkennbar. Es ist mindestens 0,65 m breit und mit weißlichgelbem Mörtel gesetzt.

Im Zuge der Sanierung sollte v.a. im Bereich der maroden Ziegelmauer im Südosten (Schürfen 2 und 3) versucht werden, möglichst wenig in den Bereich des Friedhofes einzugreifen, da dort mit hohem Anfall an Bestattungen und älteren Mauerbefunden zu rechnen ist. Erschwert wird dies sicherlich durch den großen Niveauunterschied zwischen Friedhof und dem unterhalb der Mauer entlang führenden Fußweg.

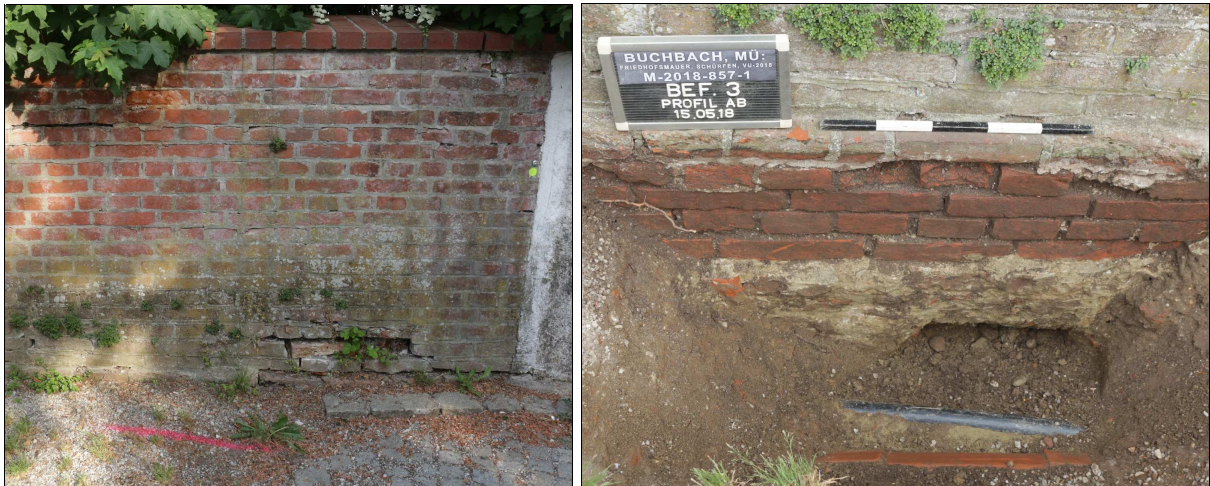
Abb. 15 Links: Aufgehendes Mauerwerk gegen NW. Rechts: Profilansicht 3AB gegen NW.

Abdeckung aus schräg nach außen abfallenden moderneren Ziegeln des Formats 24x11x7 cm (identisch, wie in Schürfe 4).

Aufgehendes Mauerwerk aus 19 Lagen Ziegel des Formats 29x14x6 cm (1,5 m hoch): Abb. 15 links. Jeweils eine Lage aus Läufern und Bindern im Wechsel (Blockverband). Eine Ziegellage über Urgelände (gegen SW aufgrund des abfallenden Geländes mehr) gibt es einen 5 cm breiten Fundamentvorsprung; diese Lage ist nicht einheitlich aus Läufern und Bindern gesetzt; die folgenden 4 Lagen darunter schon. Darunter folgt ein mindestens 40 cm starkes Fundament aus sandigem Mörtel mit Ziegelbruch. Evtl. gibt es einen Durchbruch/Ausbruch. Aufgrund eines parallel entlang des Fundaments verlaufenden Kabels und einer Telekomleitung mit Ziegelabdeckung kann nur punktuell tiefer als 60 cm gegraben werden. Das Erdmaterial ist humos-sandig-kiesig mit etwas Ziegelbruch; oben gibt es einen höheren Anteil an Kiesriesel.

Die Situation wird digital fotografiert. Auf eine Zeichnung wird verzichtet (Abb. 15 rechts).

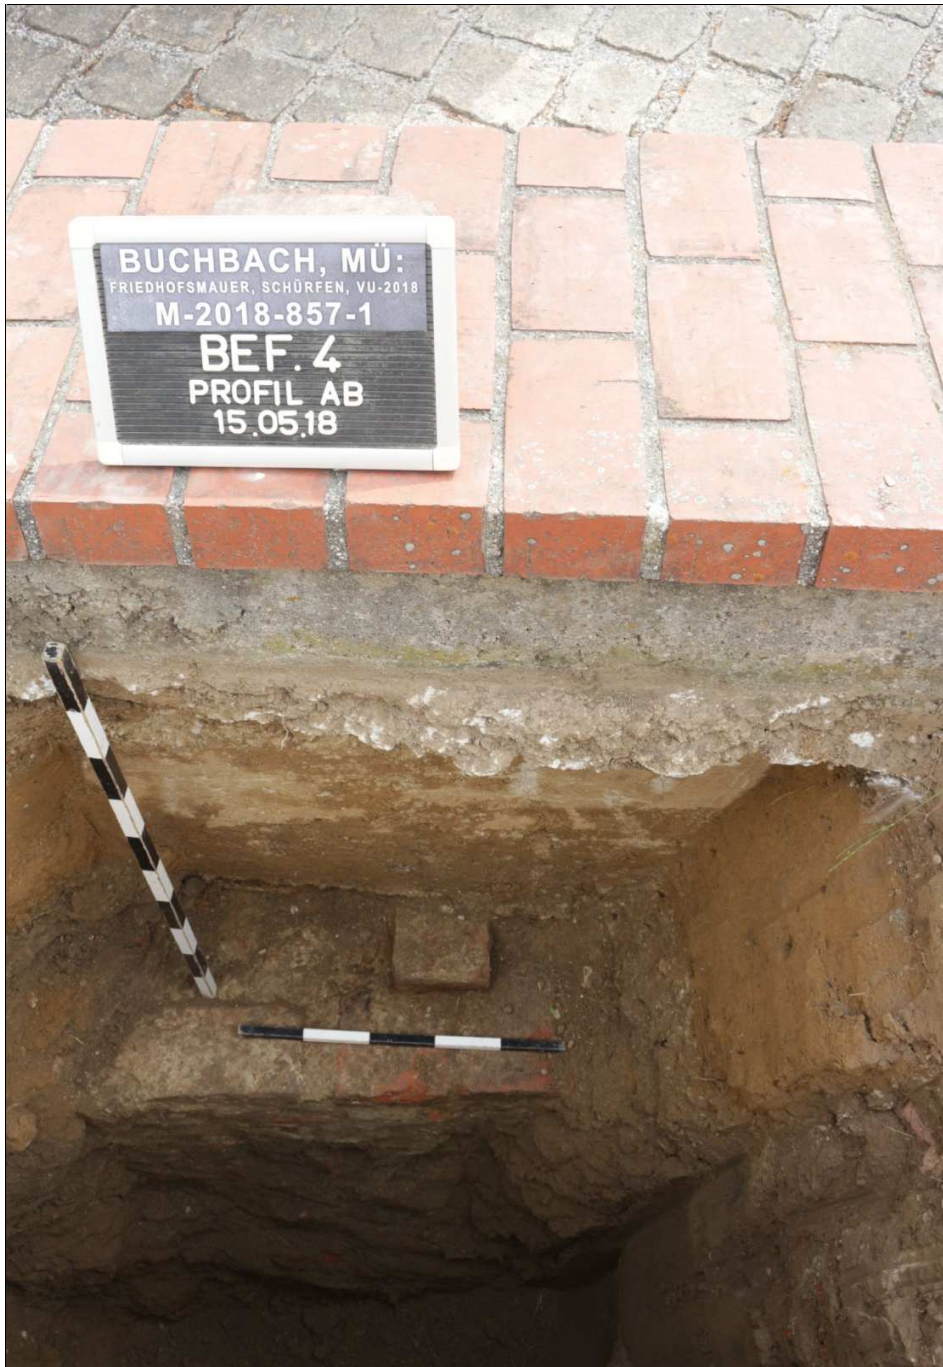
Abb. 17 Profilansicht 4AB gegen ONO.

Es handelt sich wohl um ein Verbundmauerwerk aus Ziegeln des Formats 29x13x6 cm und 31x15x5 cm. Der oben erwähnte Sand an der Mauer reicht nicht bis zur Oberkante des Mauerwerks. Er endet 30 cm darüber. Es steht dann auch hier das oben erwähnte Humus-Bauschuttgemisch an. Das Mauerwerk scheint 30-40 cm tief sauber ausgeführt zu sein (Erkennbarkeit durch anhaftende Mörtelreste etwas erschwert). Darunter verbreitert es sich gegen Westen und besteht wohl aus Mörtel mit Ziegelbruch. Es reicht bis mindestens 1,2 m unter die Mauerkrone des Ziegelfundaments (2,4 m unter die bestehende Mauerkrone auf der Innenseite).

Beim Baggern war unten bereits anstehender Lehm erkennbar (ab ca. 2-2,2 m unter der aktuellen Mauerkrone).

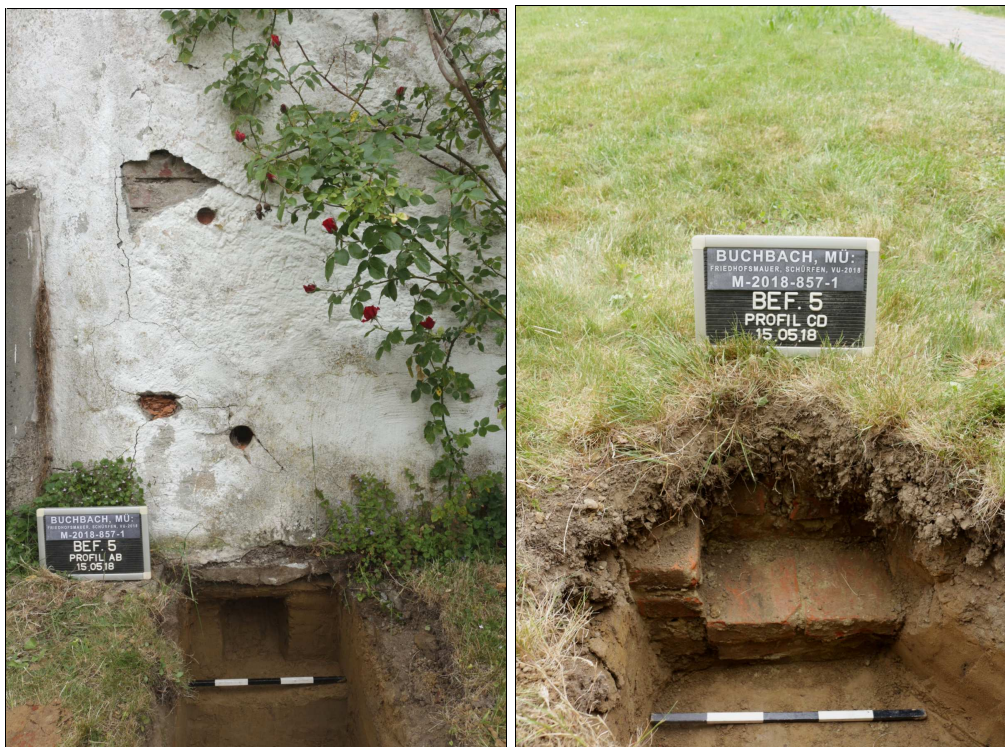
Abb. 19 Links: Profilansicht 5AB gegen Nordwesten. Rechts: Profilansicht 5CD gegen SSO.

Profilansicht AB (Abb. 19 links): Schräg verlaufendes, verputztes Ziegelmauerwerk zwischen Treppe und Hausmauer mit Grabplatten. Die Mauer ist ohne Fundamentierung auf den ockeren, leicht lehmigen Sand gesetzt.

Auf der SO-Seite der Schürfe kommt ein überwiegend trocken in hellen Sand gesetztes (sehr vereinzelt Spuren von Mörtel), mindestens 5-lagiges Ziegelfundament ab 18 cm unter Urgelände zu Tage (als Profilansicht CD fotografiert; Abb. 19 rechts); verläuft WSW-ONO; Breite mindestens Ziegellänge.

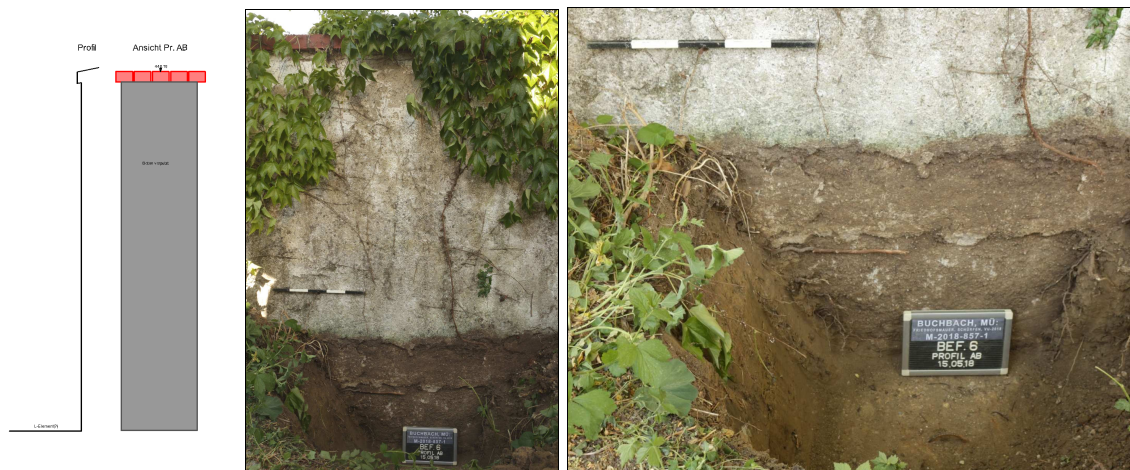
Abb. 20 Links: CAD-Mauerprofil der Schürfe 6 im M. 1:50. Mitte, rechts: Profilansicht 6AB gegen Osten

Im Bereich eines aus Pflastersteinen gesetzten, halbrunden Beetes angelegt. Abdeckung aus schräg nach außen abfallenden moderneren Ziegeln des Formats 24x11x7 cm.

Aufgehendes Mauerwerk (Stärke gut 50 cm) aus modernem Beton; außen verputzt; Putzkanten auf Urgelände und 20 cm darunter (unten wohl auch verputzt). Geht 70 cm unter Urgelände (2,32 m unter Mauerkrone) in mindestens 70 cm nach Westen reichenden Betonplatte über (wohl L-Element). 30 cm vor der Mauer ragt eine halbrunde, 10 cm lange, 4 cm hohe Halteöse aus Armierstahl aus der Betonplatte. Das Verfüllmaterial ist mittelbraun, sandig-humos-leicht lehmig; oben humoser.
