SingularArch Grabungen

Grabungsbericht

**Furth, LA: Gmkg. Furth, FlstNr. 398, Schlossgelände,
Versorgungsleitung, G-2010
M-2010-277-1_0
März, April 2010**

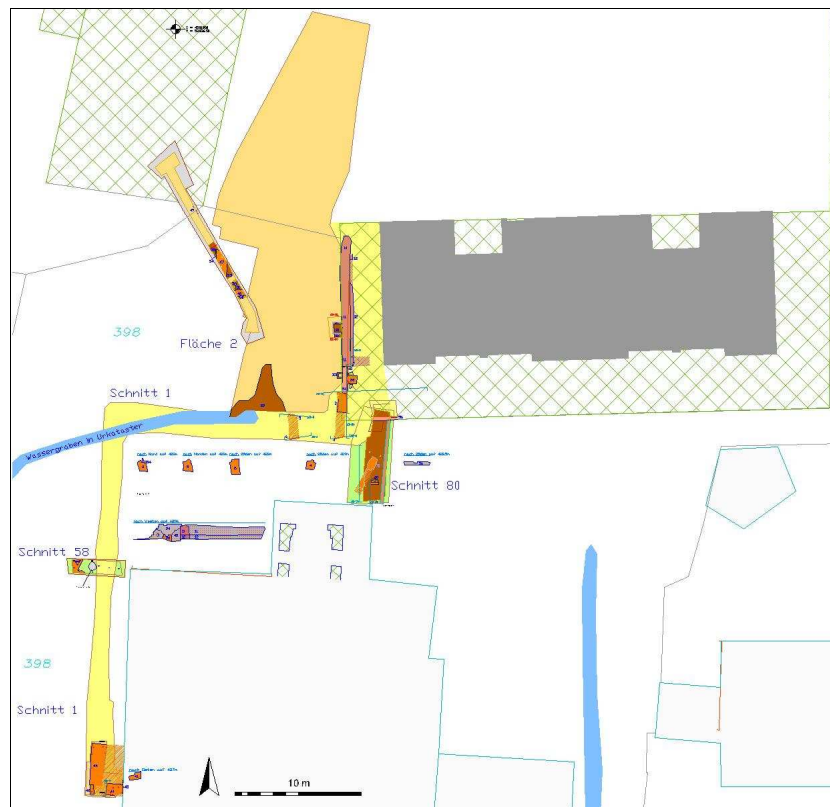
Abb. 4 Gesamtplan der Grabung.
 hellgelb: Schnitt 1; dunkelgelb: Fläche 2; hellgrün: Schnitt 58 und 80.

Untersucht wurde ein Graben für die Fernwärme entlang der West- und Nordseite des Wasserschlosses (Schnitt Bef. 1), eine Fläche nördlich des Wasserschlosses (Fläche Bef. 2), ein Schnitt an der Nordostecke des Wasserschlosses (Schnitt Bef. 58) und nordöstlich des Zuganges zum Wasserschloss (Schnitt Bef. 80); (Abb. 4).

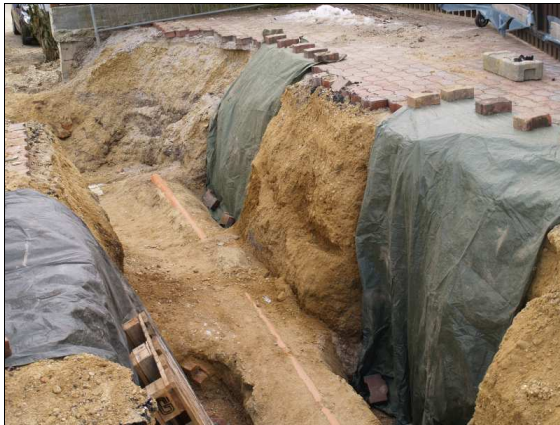
Abb. 5 Befundsicherung der Profile, Temperaturverlauf der Grabungspause Quelle: www.wetter.com

Die Gräben für die Fernwärmeleitung wurden bereits im Dezember 2009 ohne Beisein eines Archäologen angelegt. Aufgrund des gefrorenen Bodens konnte erst am 03. März mit der Dokumentation des Fernwärmegrabens (Schnitt 1) begonnen werden. Ein Kälteeinbruch nach dem 05.03 bedingte eine Grabungspause bis zum 17.03 (Abb. 5).

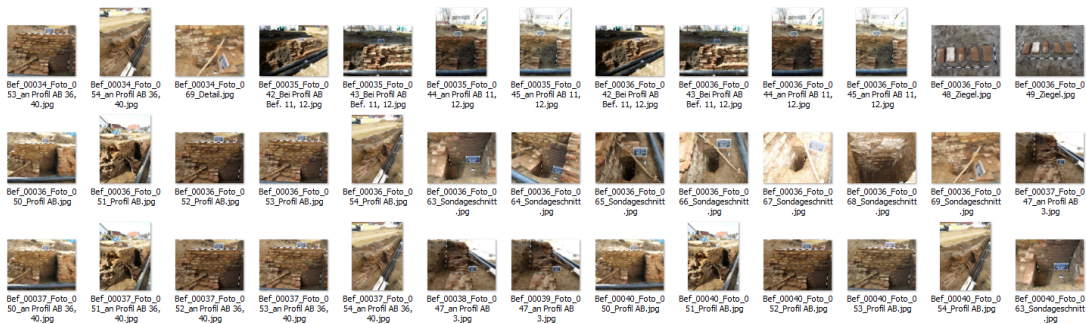
Abb. 10 Nach Befundnummern sortierte Zusammenstellung der Digitalfotos.

Die Fotodokumentation besteht aus 116 datenbanktechnisch erfassten Digitalfotos und 51 Dias. Neben den fortlaufend von 001 bis 116 durchnummerierten Fotos wurde auch eine inhaltlich nach Befundnummern sortierte Zusammenstellung in einem zweiten Dateiordner abgelegt (Abb. 10).¹

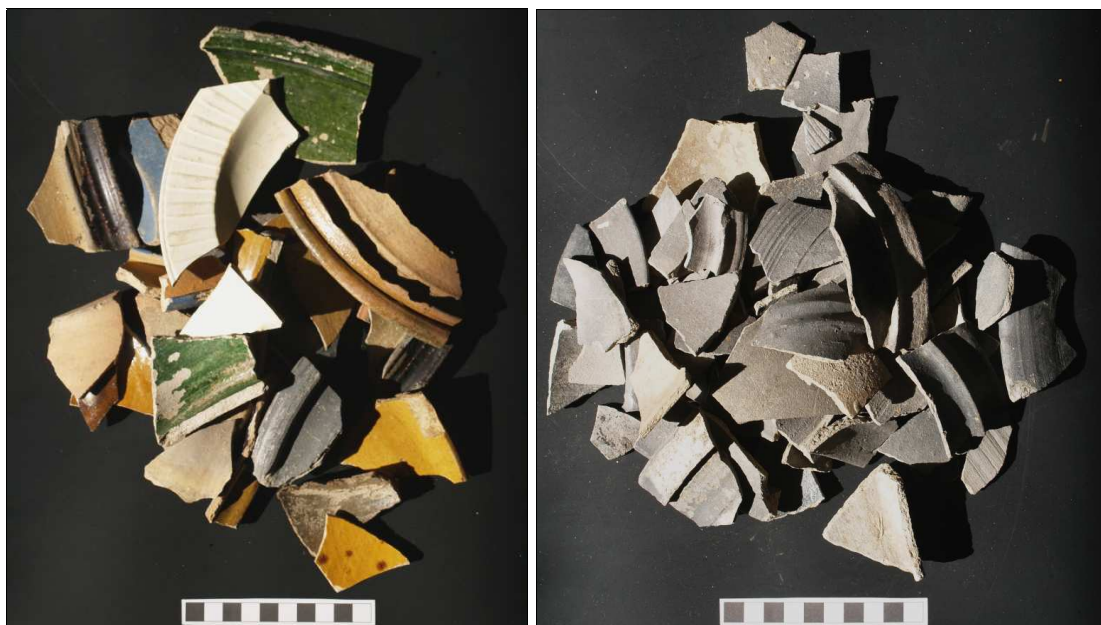
Abb. 11 Links: Neuzeitliche Keramik aus Schicht 74 des Profils AB Bef. 70 (Fund-Nr. 57). Rechts: Spätmittelalterliche Keramik aus Schicht 72 des Profils AB Bef. 70 (Fund-Nr. 54).

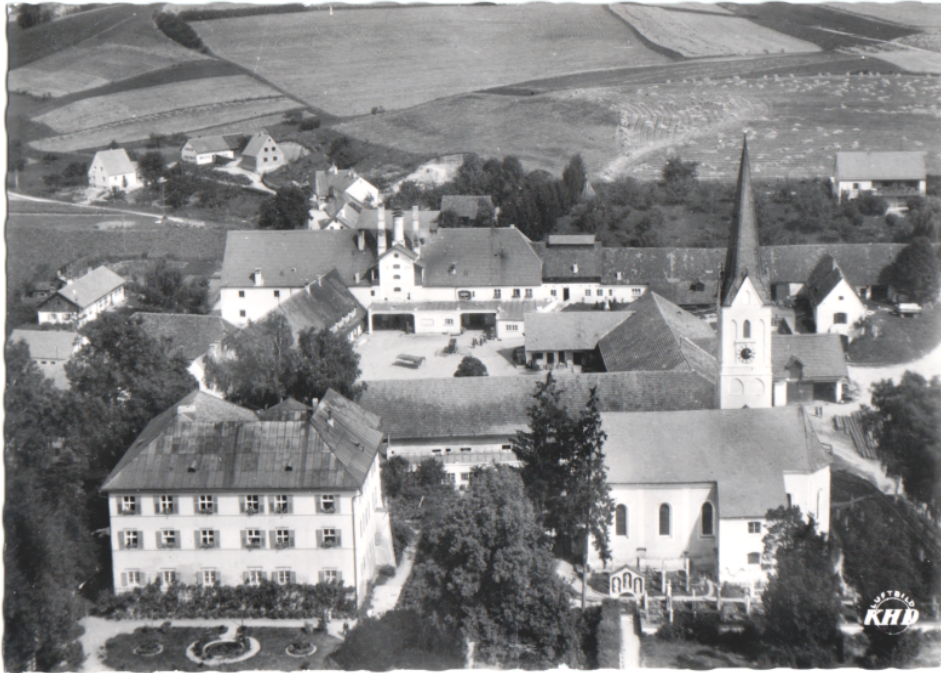
Abb.13 Luftaufnahme des Schlosses, der Kirche und der Brauereigebäude.
Foto: Aero-Express, München.

Auf einer Postkarte ca. der Zeit zwischen 1960 und 1970 sind die noch intakten Brauereigebäude zu sehen (Abb. 13)

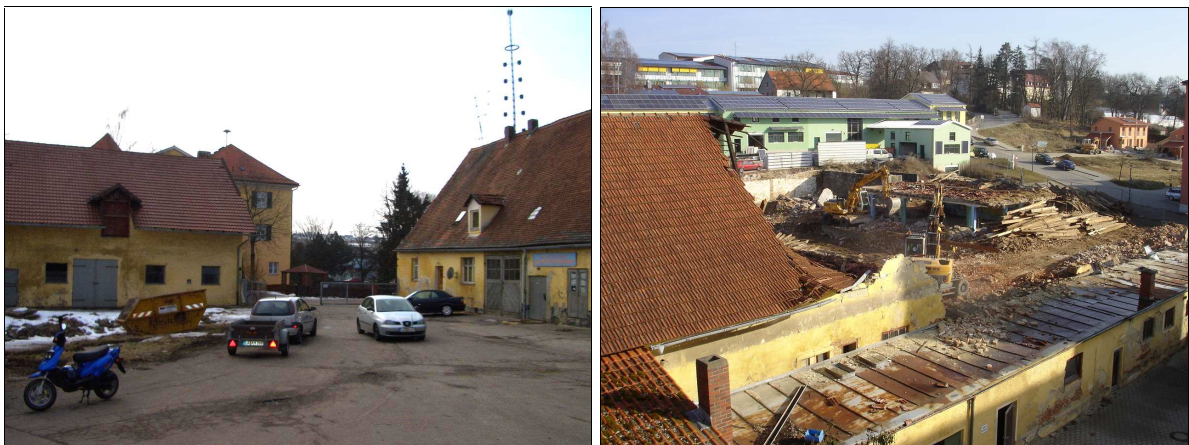
Abb. 14 Links: Brauereinebengebäude gegen Südosten (im Hintergrund das Wasserschloss). Foto: Städtebaulicher Ideenwettbewerb (Auslobungstext).
Rechts: Abbrucharbeiten gegen Nordosten vom Wasserschloss aus. Foto: Herr Herzig.

Bis auf geringe Teile des Hauptgebäudes (im NO) wurden bis 2009 sämtliche zur Brauerei gehörenden, teilweise noch aus dem späten 17. Jh. stammenden Häuser bis auf einen Teil des Hauptgebäudes im Nordosten abgerissen, da sich kein Investor für die Nutzung der maroden Bauten finden ließ (Abb. 14).

Bei dem trocken in ein Lehm-Sand-Gemisch gesetzten Fundament aus kleinen Vollziegeln Bef. 34 (und 56 weiter südöstlich) handelt es sich um einen Anbau entlang der Südseite des Nebengebäudes – wohl aus der 1. Hälfte des 20. Jhs. (s.a. Abb. 14 rechts). Im Bereich der Fläche 2 wurde nur rund 60 cm abgetieft. Aus diesem Grund kamen hier mit Ausnahme der Baumpflanzgrube 29 (Abb. 17; vgl. Baum hinter dem Schloss auf Abb. 13) keine Befunde zu Tage (Abb. 20).

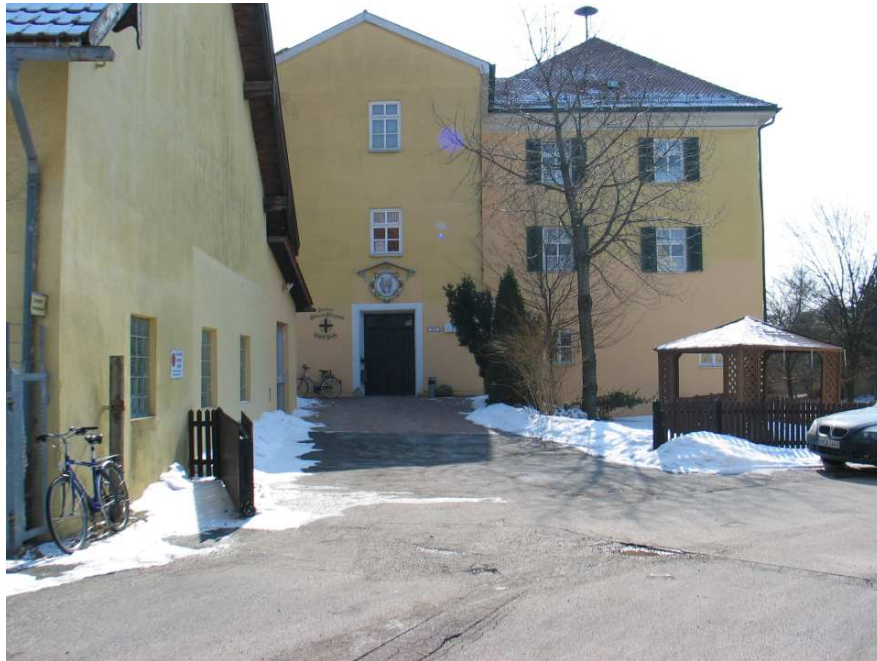
Abb. 15 Schlossansicht mit Eingangsbereich von Norden aus betrachtet. Links im Bild das noch stehende Brauereinebengebäude. Foto: Herr Herzig.

Auf der Nordseite des Wasserschlosses befindet sich der rechteckig vorspringende Eingangsbereich zum Alten- und Pflegeheim (Abb. 15)

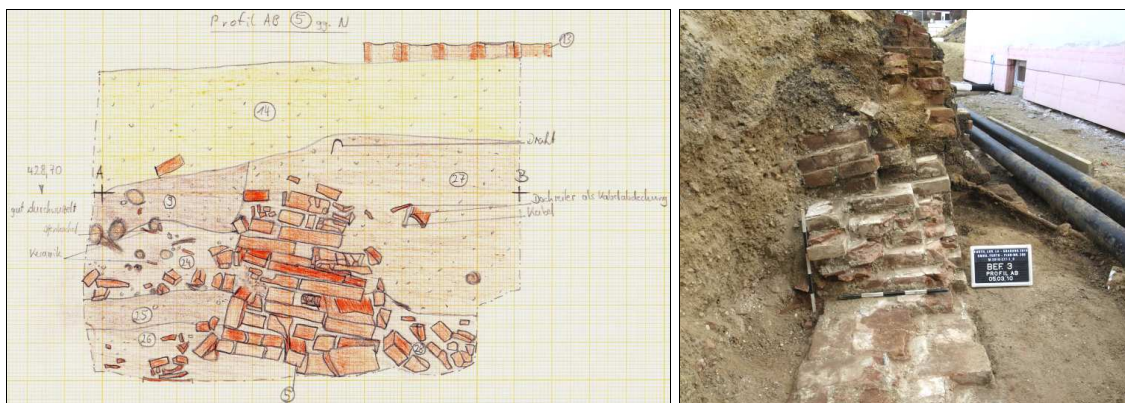
Die aufeinander zu geneigten Mauern mit Ziegelformaten um 32x16x6,5 cm könnten zu einer Zufahrt gehört haben, die im Zuge der Verfüllung des Wassergrabens errichtet worden ist. Möglicherweise steht sie im Zusammenhang mit den Umbauten in der ersten Hälfte des 19. Jahrhunderts (Abb. 18).

Abb. 18 Links: Profil der Mauer 5 gegen Norden (Zeichnerin: M. Schneider).
Rechts: Profil der Mauer 3 gegen Norden.

Der Abbruch dieser Mauern könnte mit dem Abriss des Turmes im ausgehenden 19. Jh. einher gegangen sein. Die zugehörigen Funde stammen aus angrenzenden Schichten, die sich nicht eindeutig als Bau-, Nutzungs- oder Abbruchhorizonte ansprechen lassen, weshalb die obige Datierung nur aus allgemeinen Erwägungen erfolgte.

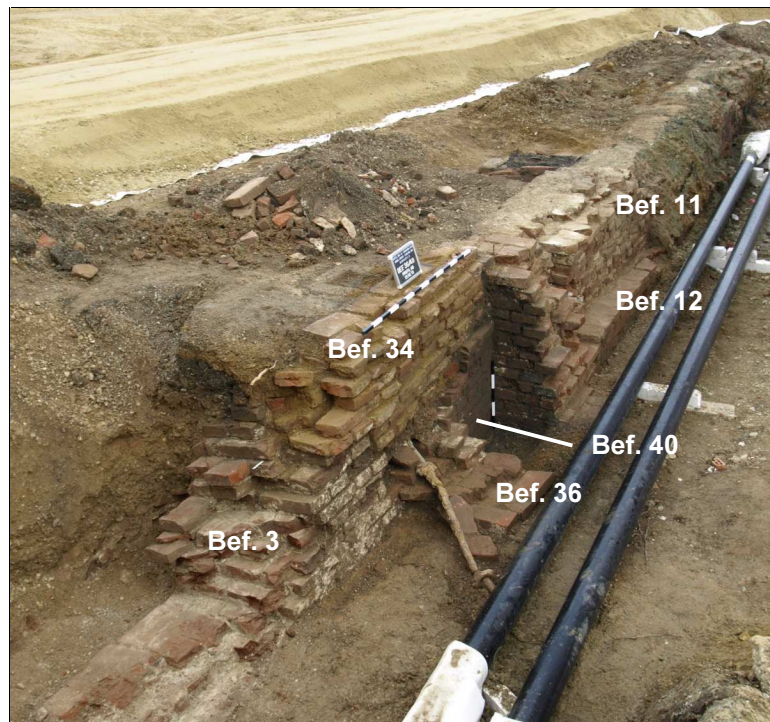
Mauer 3 bindet im Norden in das WO-orientierte Mauerwerk Bef. 36 ein. Zeitgleich ist auch die nördliche Fortsetzung – Mauer 40. Sie bindet ebenfalls in Mauer 36 ein. Im Gegensatz zur Mauer Bef. 3 weist sie jedoch keine Neigung auf. Mauer 40 stößt an die Westmauer des Brauereinebengebäudes Bef. 11/12 an (Abb. 19; vgl. Abb. 9).

Abb. 19 Südwestecke des Brauereinebengebäudes (Bef. 11/12) und südlich anschließende Mauern gegen Nordnordwesten

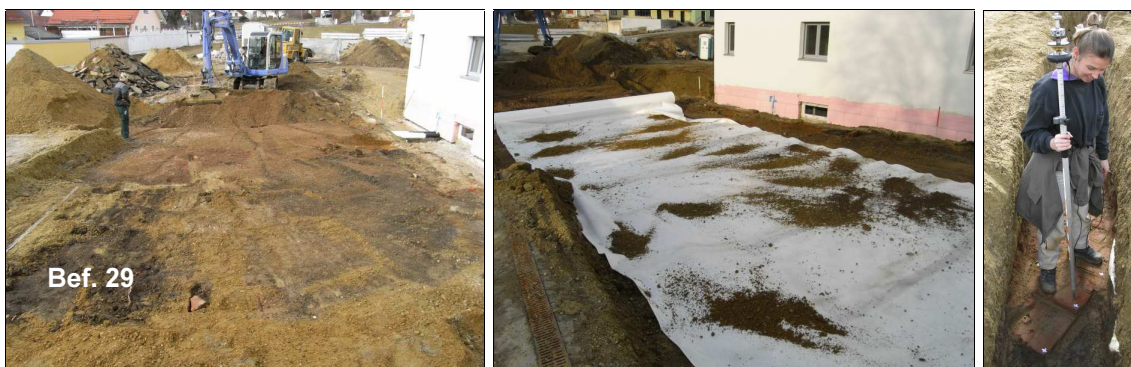
Abb. 20 Links, Mitte: Über dem Befundhorizont abgezogener und später wieder mit Flies überdeckter Vorplatz (Fläche 2) gegen Norden, NNO. Der Graben Bef. 1 war zu diesem Zeitpunkt bereits wieder verfüllt. Rechts: Einmessen der Passkreuze für die Photogrammetrie des Mauerbefundes 47.

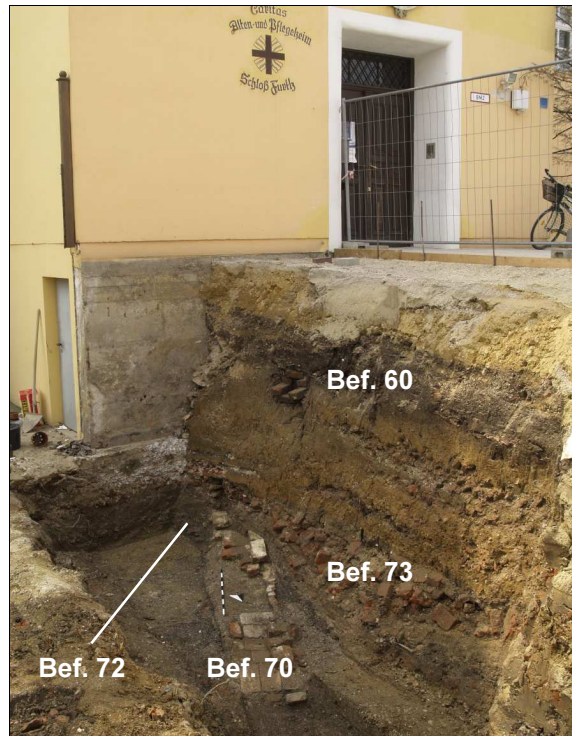
Abb. 21 Profil AB Bef. 70 gegen SSW

Nach Abbruch einer maroden Betonstützmauer an der NO-Ecke des Zugangsbereiches wurde weiter in den Boden eingegriffen, da für eine neue Mauer eine Fundamentgrube für tiefer gründende L-Profile ausgehoben werden mussten. In diesem Schnitt 80 wurden 2 Profile angelegt, die bis 1,5 m unter den Vorplatzbereich im NO - 3,5 m unter den heutigen Zugang im Norden – reichten (Abb. 21).

Neben zwei aus Ziegeln gemauerten Kanälen (Bef. 60, 70) waren hier spätmittelalterliche bis neuzeitliche Schichten angeschnitten. Schicht 73 dürfte ein Abbruchhorizont des 19. Jhs. sein. Mit der fundreichen spätmittelalterlichen Schicht 72 wurde vermutlich der Südrand des Wassergrabens erfasst (Abb. 22; vgl. Abb. 11 rechts).

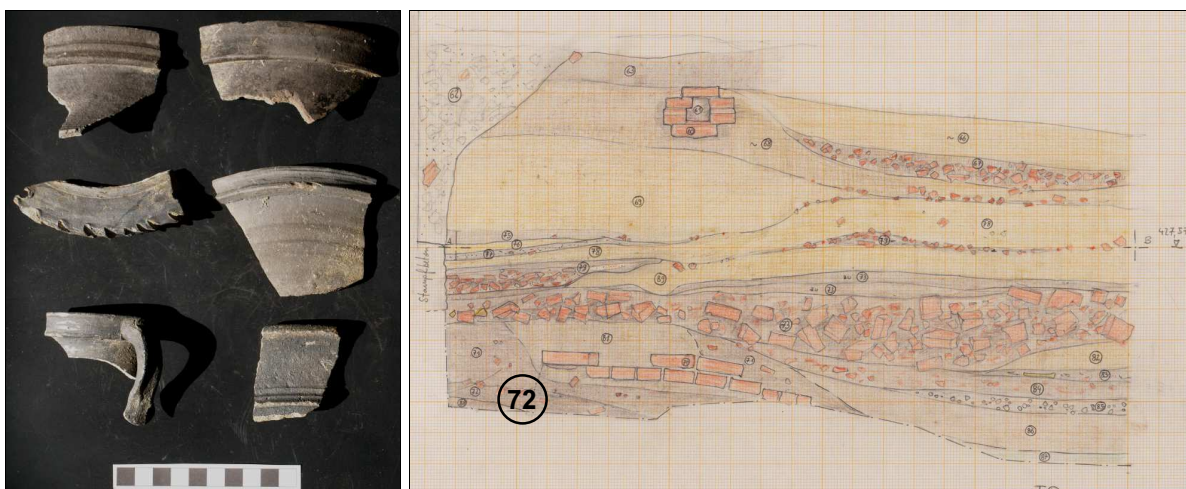
Abb. 22 Links: Auswahl an Grauware aus Schicht 72.
Rechts: Profil AB Bef. 70 (Zeichner: N. Determeyer).

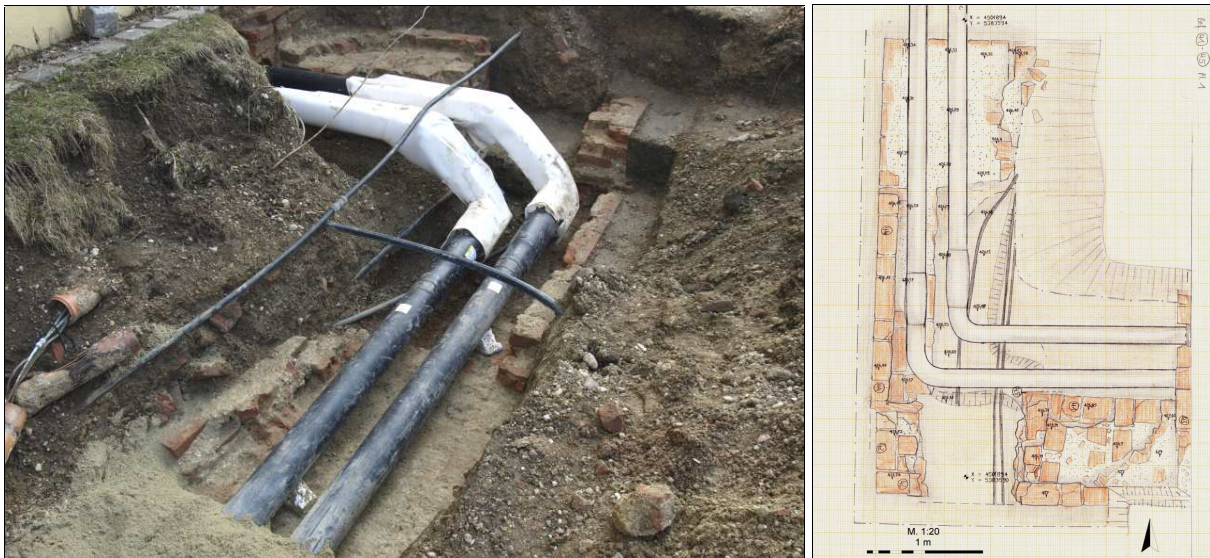
Auf der Ostseite des Wasserschlosses konnten Mauerbefunde 41 ff. freigelegt und dokumentiert werden. Es handelt sich dabei um den auf dem Stich von Wening dargestellten Anbau, der im Urkataster von 1812 bereits nicht mehr vorhanden war (Abb. 23; vgl. Abb. 1 Rechts, 12).

Abb. 23 Links: Anbau auf der Ostseite des Wasserschlosses.
Rechts: Zeichnung des Fundamentes (Zeichner: N. Determeyer).

Aufgrund des recht großen Ziegelformates von 34x17x6,5 cm ist eine spätmittelalterliche Entstehung des Anbaus denkbar.

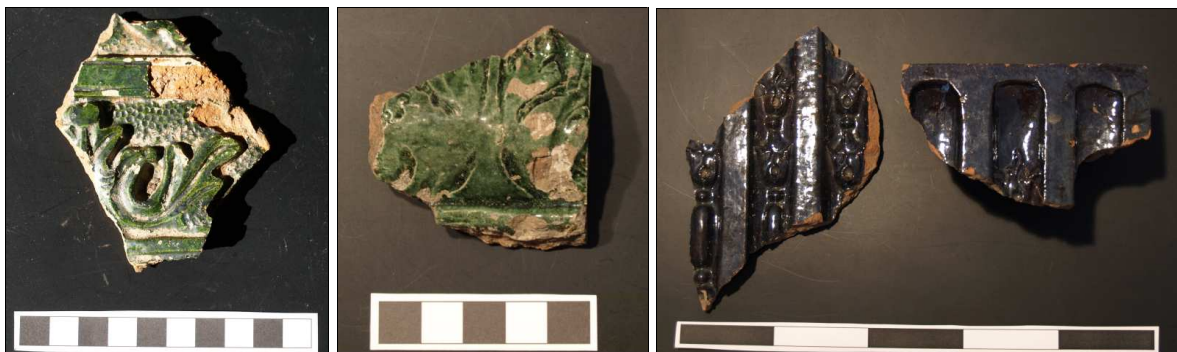
Abb. 24 Ofenkacheln (ca. 16. bis 18. Jahrhundert).
