## **Grabungsbericht**

**München, M: Uni-Sternwarte, G-2011**

**M-2011-1547-1**

**Gmkg. Bogenhausen, Flurstück 15/0**

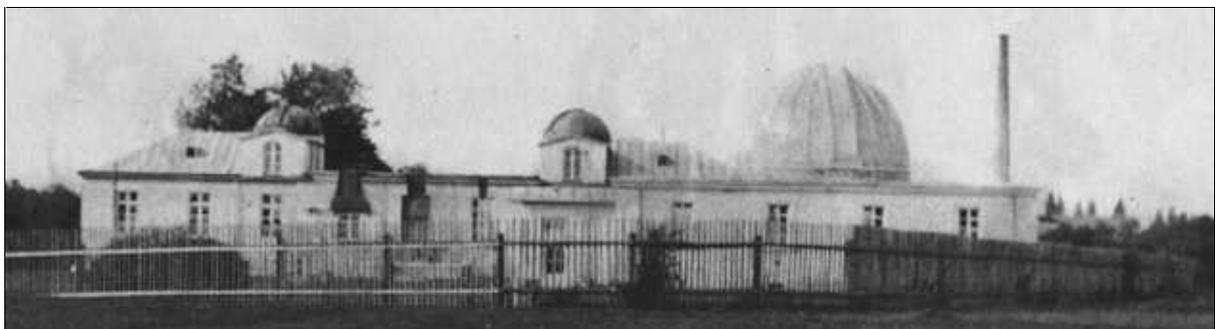
Da ein Teil der Erdarbeiten im Bereich abgebrochener Gebäude der 1819 in Betrieb genommenen, königlichen Sternwarte vorgenommen wurde, hat das Bayerische Landesamt für Denkmalpflege (BLfD) das Projekt mit archäologischen Maßnahmen beauftragt (Abb. 2).

Abb. 2 Die königliche Sternwarte in Bogenhausen (Quelle: [www.stadt-muenchen.net](http://www.stadt-muenchen.net)).

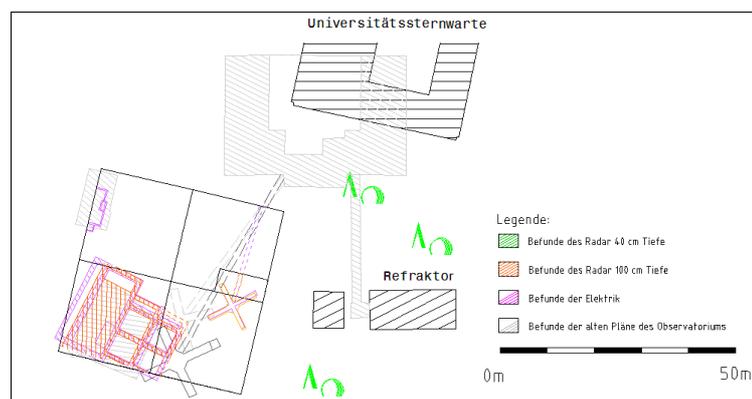
Abb. 3 Geophysikalische Messungen im Bereich des unterirdischen Observatoriums (Quelle: BLfD)

Die geophysikalischen Messungen, die das BLfD hier bereits durchführen hat lassen und der Plan von 1904 weichen hier stark voneinander ab (Abb. 3, 4).

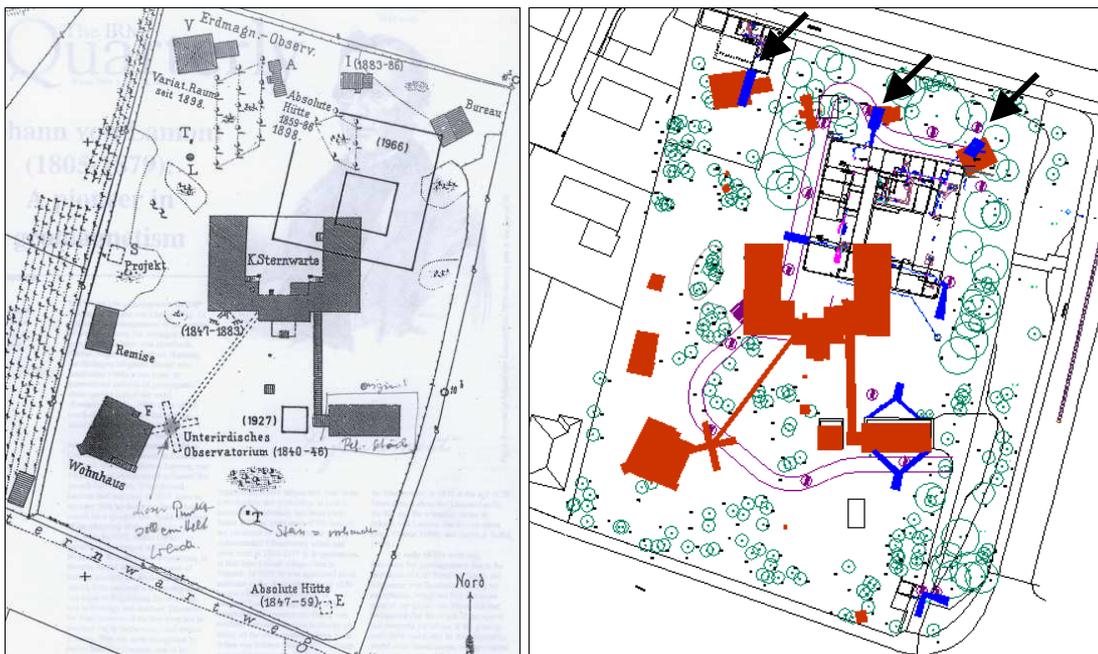
Abb. 4 Links: Plan mit Einzeichnung der Bebauung von 1904 (Quelle: BLfD).  
Rechts: Kartierung der geplanten Bodeneingriffe (blau); alter Baubestand grob einskizziert.

Da die geplanten Erarbeiten aber das geomagnetische Observatorium nicht betreffen, sollten zumindest jene Bodeneingriffe archäologisch begleitet werden, die im Bereich ehemaliger Gebäude vorgenommen wurden (Abb. 4 rechts; Pfeile).

Schnitt 1 blieb befundlos. Lediglich eine dünne Kiesschicht zwischen Humus und Lehm lieferte einen schwachen Hinweis auf das hier zuvor bestehende Gebäude (Abb. 6, vgl. Abb. 4). Das Haus ist im alten Bestandsplan als "I (1883-1886)" bezeichnet. Die Arbeit zu diesem Kanalschacht wurde bis zum Erreichen des Kiesel in rund 3,5 m Tiefe begleitet, um einen Einblick in den Bodenaufbau auf dem Gelände zu erhalten (Abb. 6 rechts).

In Schnitt 2 vor der Nordostecke des Institutsgebäudes kam ein zweilagiges Backsteinfundament zu Tage. Es handelt sich um die Nordwestmauer des im Altplan als „Bureau“ titulierten Hauses (Abb. 4, 11, 12).

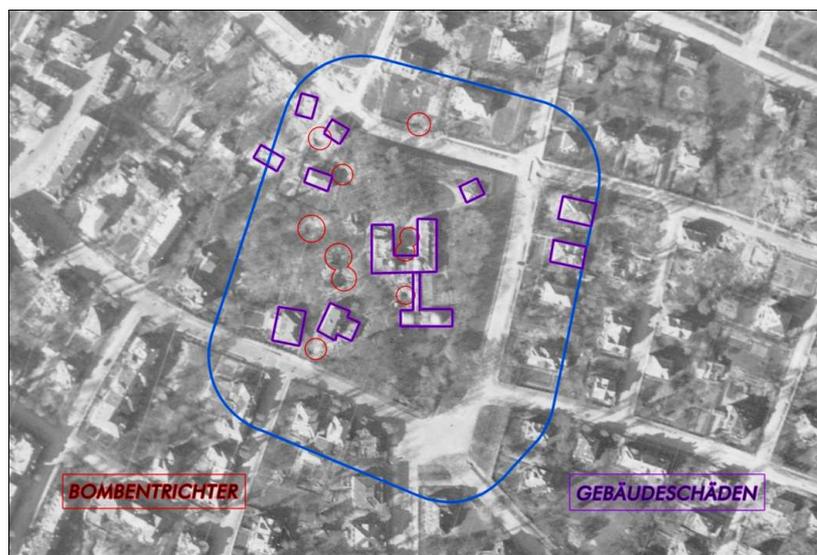
Am 23.08.2011 fand ein Ortstermin mit allen Beteiligten statt. Erdbauer und Archäologen erhielten von Herrn Ernst von der HRS Ingenieur- und Rohrleitungsbau GmbH eine Unterweisung hinsichtlich Kampfmittel, da die Sternwarte im 2. Weltkrieg schwer bombardiert worden war (Abb. 5).

Abb. 5 Luftbildauswertung der Bombardierung (Quelle: Luftbilddatenbank; Ingenieurbüro Dr. Carls).

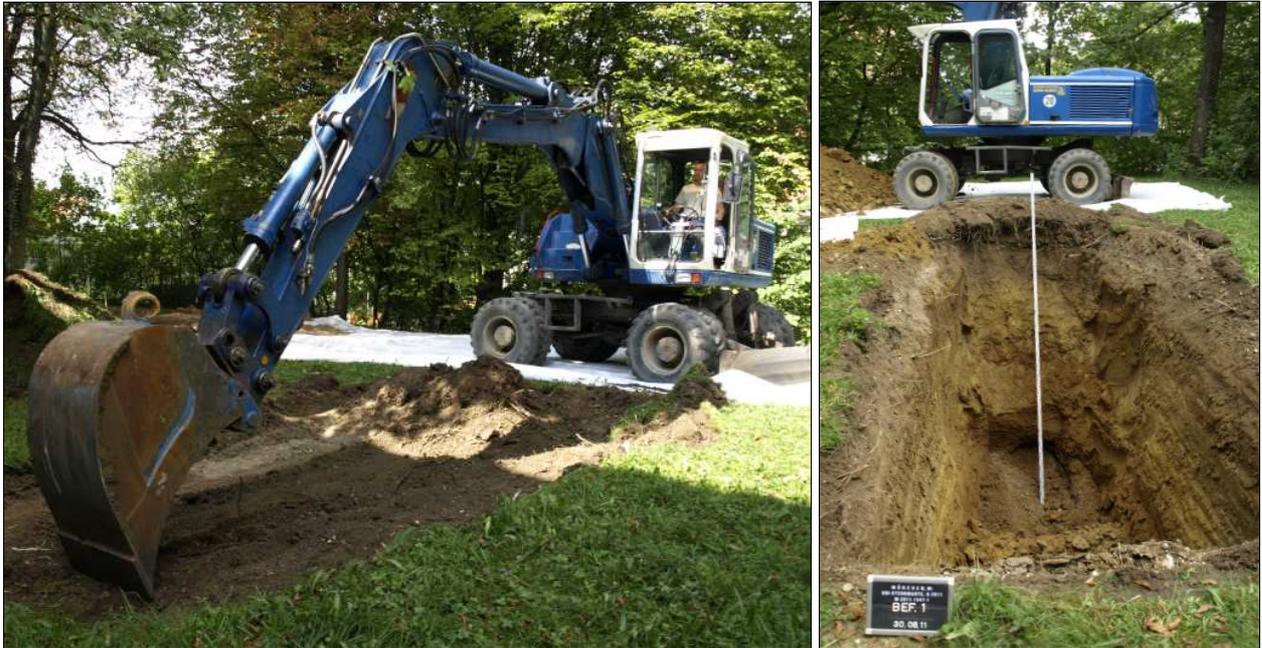
Die Universitätssternwarte befindet sich auf einer kleinen Anhöhe östlich der Isarhochterrasse. Unter einer 0,3-0,4 m hohen Humusüberdeckung steht Lehm an, der in rund 3,5 m Tiefe allmählich in Kies übergeht (Abb. 6 rechts).

Die Erdarbeiten wurden von Fa. ghb aus Neuried durchgeführt. Zum Einsatz kam ein Atlas-Mobilbagger mit 80 cm breitem, nicht schwenkbarem Grabenraumlöffel (Abb. 6).

Abb. 6 Links: Anlage des Schnittes Bef. 1 mit dem Mobilbagger. Rechts: Bodenaufbau.

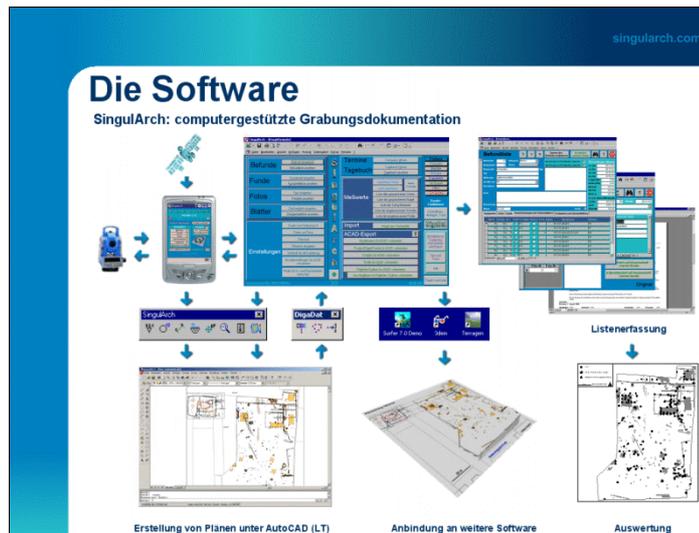
Alle Befundbeschreibungen und Listen (Fotos, Tagebuch, Befundbeschreibungen) wurden in der Software SingulArch erfasst (Abb. 8).<sup>1</sup>

Abb. 8 Grabungsdokumentation mit SingulArch.

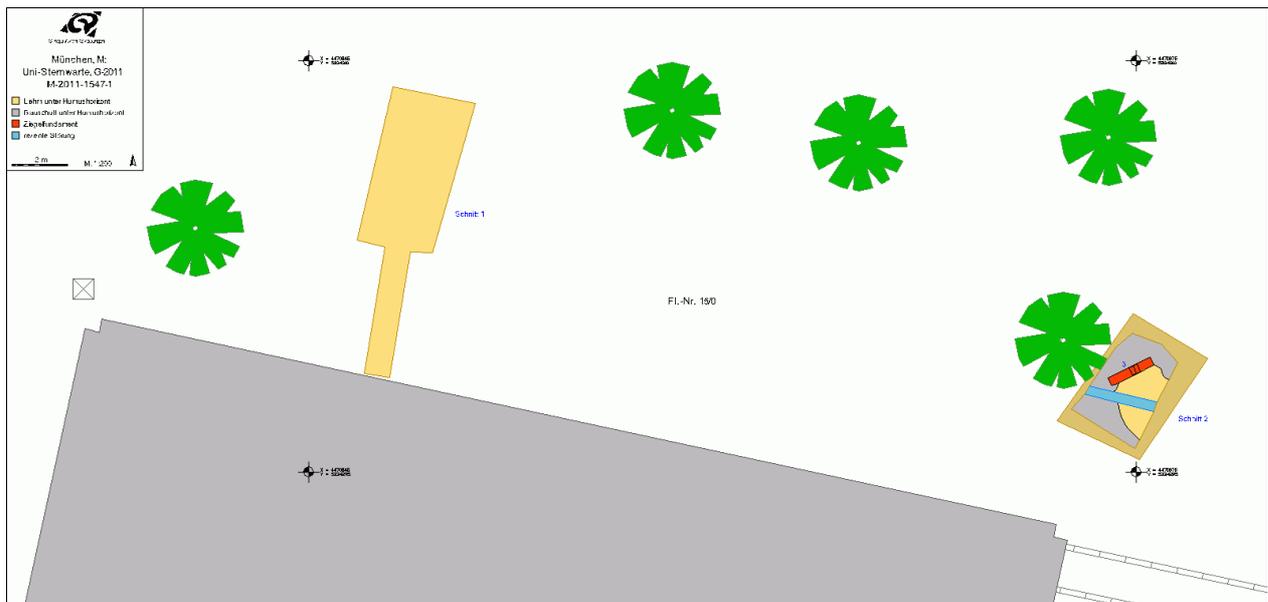
Insgesamt wurden 4 Befundnummern vergeben. Unter der Nummer 0 wurde die gesamte Maßnahme verwaltet. Die Schnitte nördlich und nordöstlich des Institutsgebäudes erhielten die Nummern 1 und 2. Die in Schnitt 2 zu Tage kommende Mauer bekam die Befundnummer 3 (Abb. 11).

Abb. 11 CAD- Plan mit den Schnitten 1 und 2.

Für die Vermessung kam eine Totalstation Geodimeter 600 DR mit automatischer Zielverfolgung zum Einsatz. Die Kartierung der rund 70 codierten Messwerte erfolgte mit der Software SingulArch in Bricscad V11 (Abb. 11).

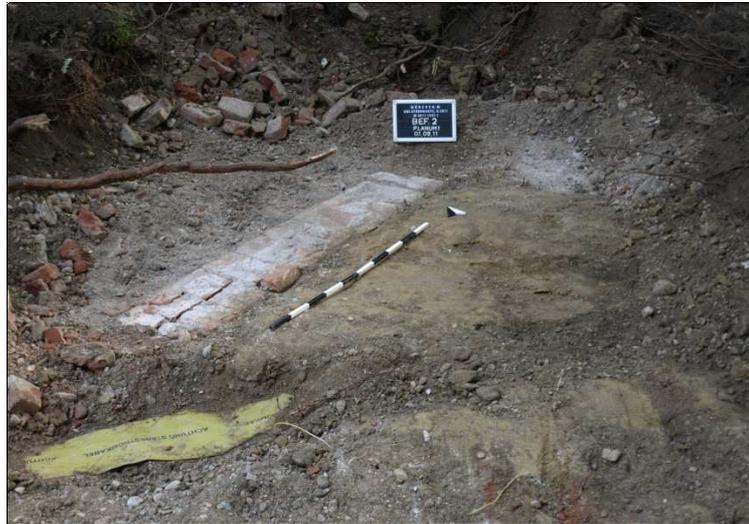
Abb. 12 Fundament Bef. 3 in Schnitt 2.

Fazit: 3,5 m (NNO-SSW) x 2,6 m (WNW-OSO) großer Schacht nordöstlich des Hauptgebäudes. Da Mauerzug Bef. 3 zu Tage kommt, wird ein Planum in 0,4 m Tiefe angelegt.  
 Planum 1: Durch das Planum verläuft in SW-NO-Richtung der 0,34 m breite Mauerzug Bef. 3. Nordwestlich davon steht mit Mörtelgrus durchsetzter, kiesiger Bauschutt an.  
 Südöstlich der Mauer steht zunächst beiger Lehm an. Durch das SSW-Viertel verläuft in WNW-OSO-Richtung ein 0,4 m breiter Graben einer Starkstromleitung (mit lockerem mittelbraunem, humos-lehmigem Material verfüllt). Südsüdwestlich davon steht wieder mit Mörtelgrus durchsetzter, kiesiger Bauschutt an.  
 Beim Tiefergehen zeigt sich, dass die Mauer Bef. 3 zweilagig erhalten ist. Darunter steht Lehm an.

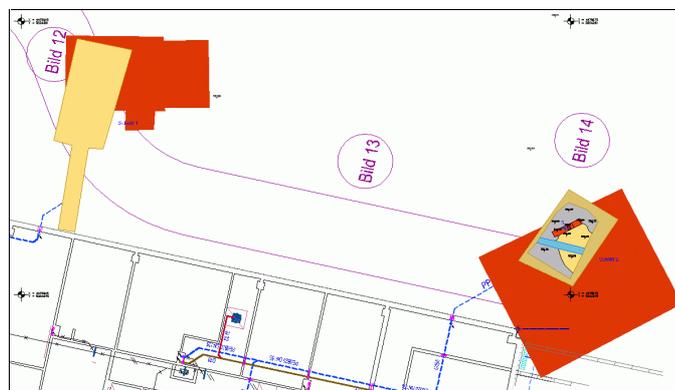
Die Begleitung der Erdbaumaßnahme im Zuge der Kanalsanierung der Universitätssternwarte in Bogenhausen erbrachte einige neue Erkenntnisse zur Baugeschichte. Es zeigte sich, dass die Nebengebäude nur sehr schwach fundamementiert waren. Dank des Nachweises einer Mauer des ehemaligen Büros lässt sich die Lage dieses Baus präzisieren (Abb. 13).

Abb. 13 Zusammenkartierung der Grabungsergebnisse und des alten Bestandsplanes (orange).

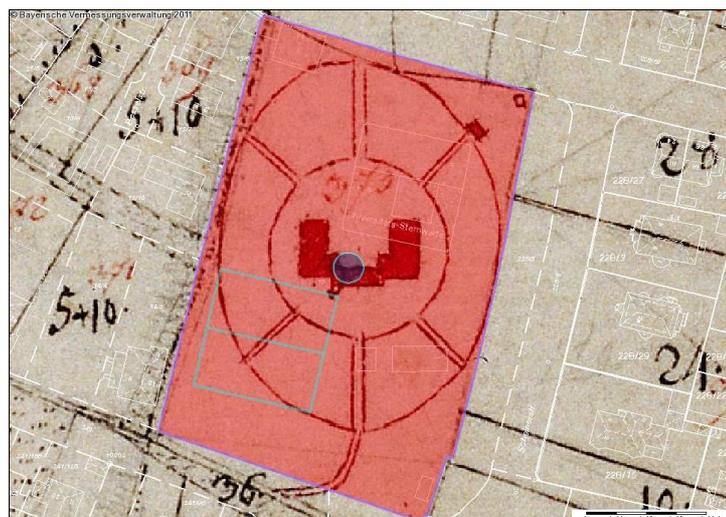
Abb. 14 Urkataster der königlichen Sternwarte in Bogenhausen (Quelle: Bayerische Vermessungsverwaltung).
