**SingulArch Grabungen**

**Grabungsbericht**

**Weyarn, M: Klosterweg, G-2012/2013  
M-2012-2363-1**

Gemeinde Weyarn - Gemarkung Wattersdorf - Flurstücke 411, 412, 416/3  
Landkreis Miesbach, Oberbayern

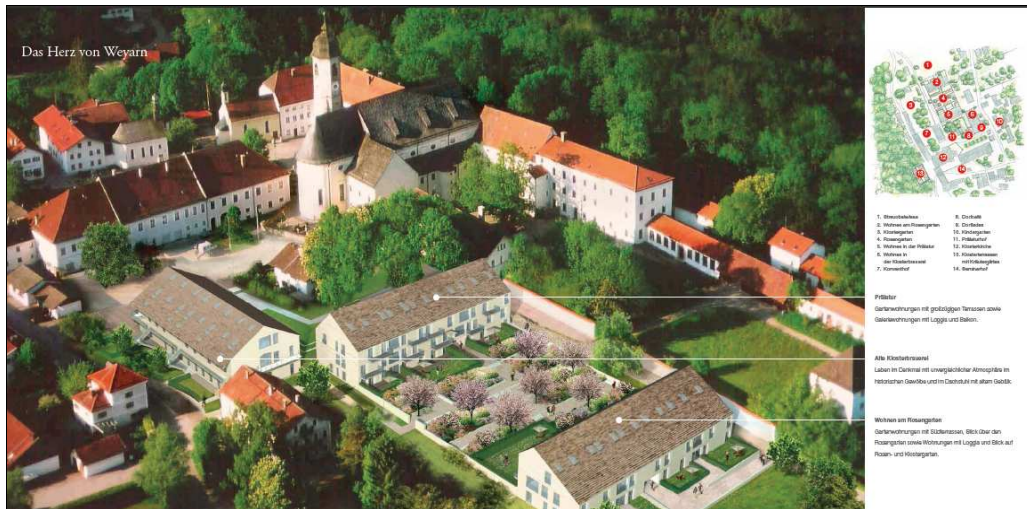
Abb. 1 Visualisierung der geplanten Bebauung von Nord-Nord-Ost gesehen  
 (Quelle: Quest Immobilien, Exposé Wohnen am Kloster Weyarn, Abb. S. 14/15.  
 Entwurf: Kehrbaum Architekten. Visualisierung: Brainstorm Design).

Im Herbst 2012 wurde Fa. SingulArch von Quest Wohn- und Geschäftsbau GmbH mit Voruntersuchungen auf den Flurstücken 411, 412 und 416/3 der Gemarkung Wattersdorf beauftragt. Die Maßnahme erfolgte im Vorfeld der für 2013 geplanten Errichtung einer Wohnbebauung mit Tiefgarage am Kloster von Weyarn (Abb. 1).

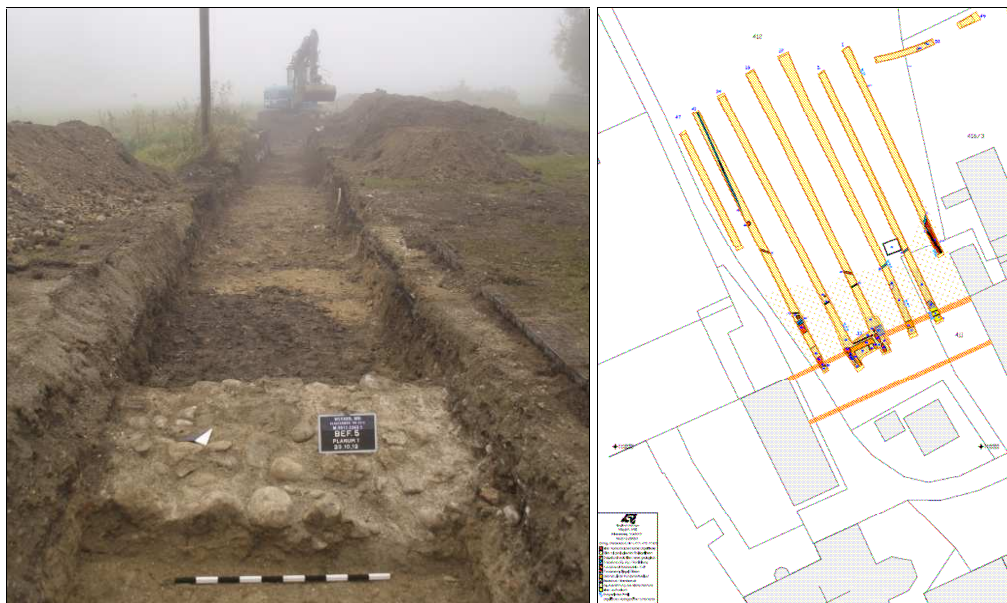
Abb. 2 Links: Bagger sondage mit querendem Fundament; dahinter Brandschutthorizont.  
 Rechts: CAD-Plan der Voruntersuchung von 2012.

Die vom Bayerische Landesamt für Denkmalpflege (BLfD) beauftragte Maßnahme sollte klären helfen, in wie weit noch Fundamentreste des im 19. Jahrhundert abgebrochenen Prälatenhofes erhalten waren und ob im nördlichen Vorfeld des Kloster mit weiteren archäologischen Befunden zu rechnen sei. Im Zuge der Bagger Sondagen der Voruntersuchung Ende Oktober, Anfang November 2012 zeigte sich alsbald, dass das Fundament des Prälatenstockes bis knapp unter das Urgelände erhalten und auf der als Grünfläche genutzten Wiese im Norden frühneuzeitliche bis moderne Bodeneingriffe geringer Dichte zu verzeichnen waren (Abb. 2).

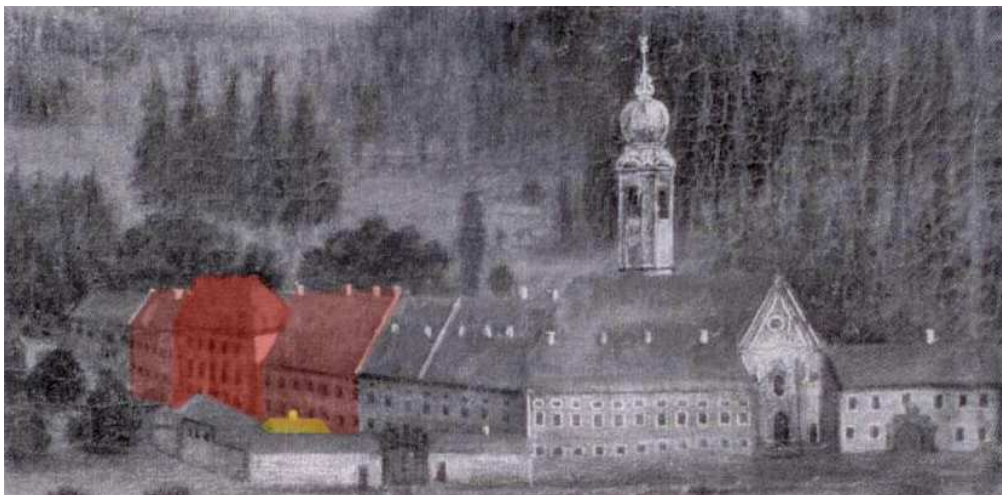
Abb. 7 Ansicht des Klosters von Westen. Prälatenstock rot eingefärbt  
(Quelle: Haus der Bayerischen Geschichte; Signatur: pk wey-001).

Auf einem Gemälde des 18. Jahrhunderts, das das Kloster von Westen her zeigt, sind Helds Baumaßnahmen bereits verwirklicht (Abb. 7).

Auf dem Gemälde des 18. Jahrhunderts zeigt sich eine deutlich dreigliedrige Struktur des Prälatenstocks mit leicht vor die Flucht tretendem, höherem und massiver ausgeführtem Baukörper im mittleren Drittel (Abb. 7 dunkelrot). Unklar ist, ob der auch archäologisch nachgewiesene Versprung des Fundaments auf den mittleren 18 m um 0,5 m nach NNW erst im 18. Jahrhundert hinzukam, was mit Blick auf die durchgehende Firstlinie auf den Stichen Ertls und Wenings durchaus wahrscheinlich sein dürfte (Abb. 6, 27). Da es sich im Laufe der Grabung zeigte, dass nicht näher als 1,5 m an das Fundament heran gegraben werden muss, wurde auf einen bis an das Mauerwerk heranreichenden Schnitt im mittleren Drittel verzichtet. Die an das Fundament stoßenden Straten bleiben ja unter der Betonplatte erhalten (vgl. Abb. 22 rechts).

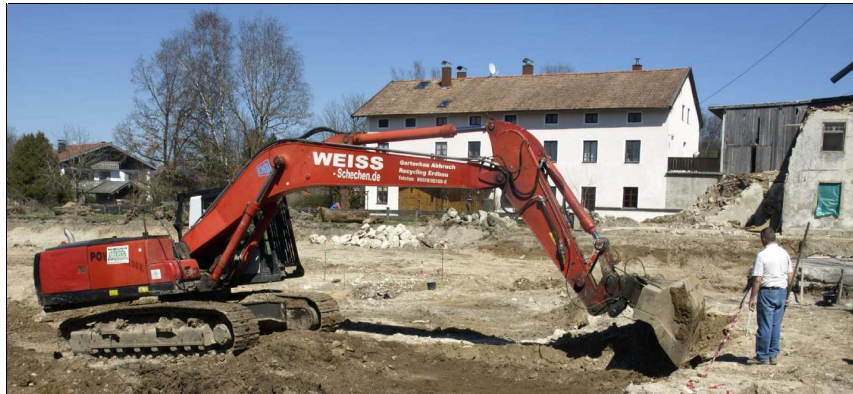
Abb. 8 Oberbodenabtrag mit dem Kettenbagger der Fa. Weiß aus Schechen.

Den Oberbodenabtrag führte Herr Robert Hofmann von Fa. Weiß aus Schechen mit einem 30t-O&K-Kettenbagger mit schwenkbarer Humusschaufel durch (Abb. 8).

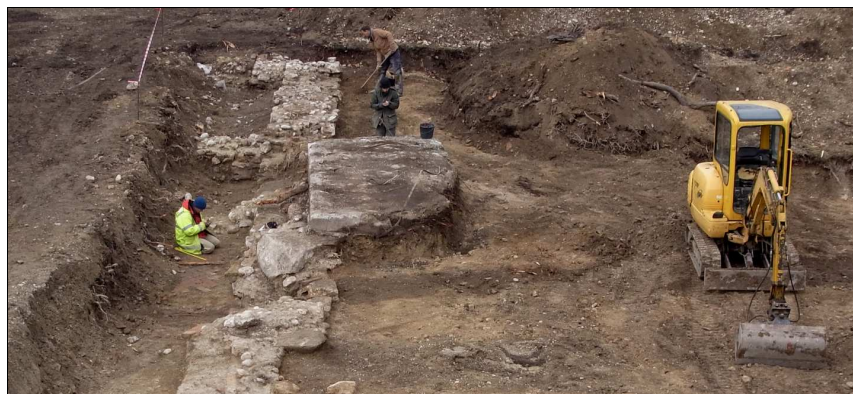
Abb. 9 Freilegung und Dokumentation des Prälaturfundaments und dessen Umfeld.

Während der Ausgrabung stand den Archäologen ein 2,7 t schwerer Komatsu-Minibagger mit schwenkbarer Schaufel zur Verfügung. Mit ihm wurden Arbeitsgruben zur Anlage von Profilschnitten gegraben. Außerdem erfolgte die Freilegung des Prälaturfundaments und dessen Umfeld mit diesem Gerät (Abb. 9).

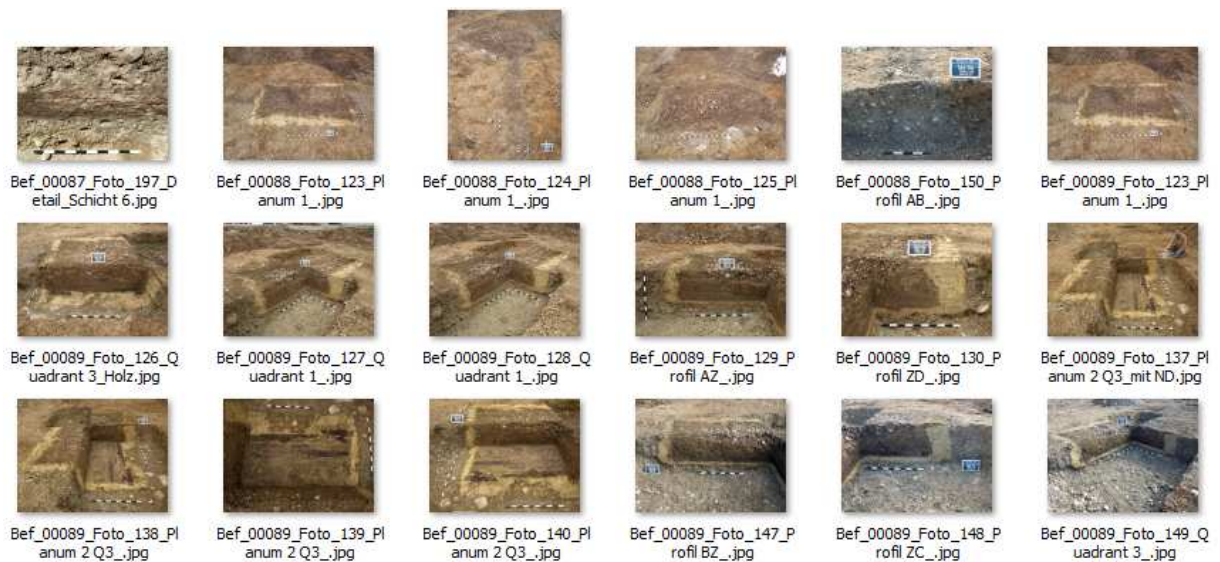
Abb. 16 Nach Befundnummern sortierte Digitalfotos.

Die Fotodokumentation beinhaltet 249 datenbanktechnisch erfasste Digitalfotos und 121 Dias. Innerhalb der digitalen Dokumentation liegen die Digitalbilder in zwei Versionen vor. Neben den fortlaufend von 001 bis 249 durchnummerierten Fotos wurde auch eine inhaltlich nach Befundnummern sortierte Zusammenstellung in einem zweiten Dateiordner abgelegt (Abb. 16).<sup>2</sup>

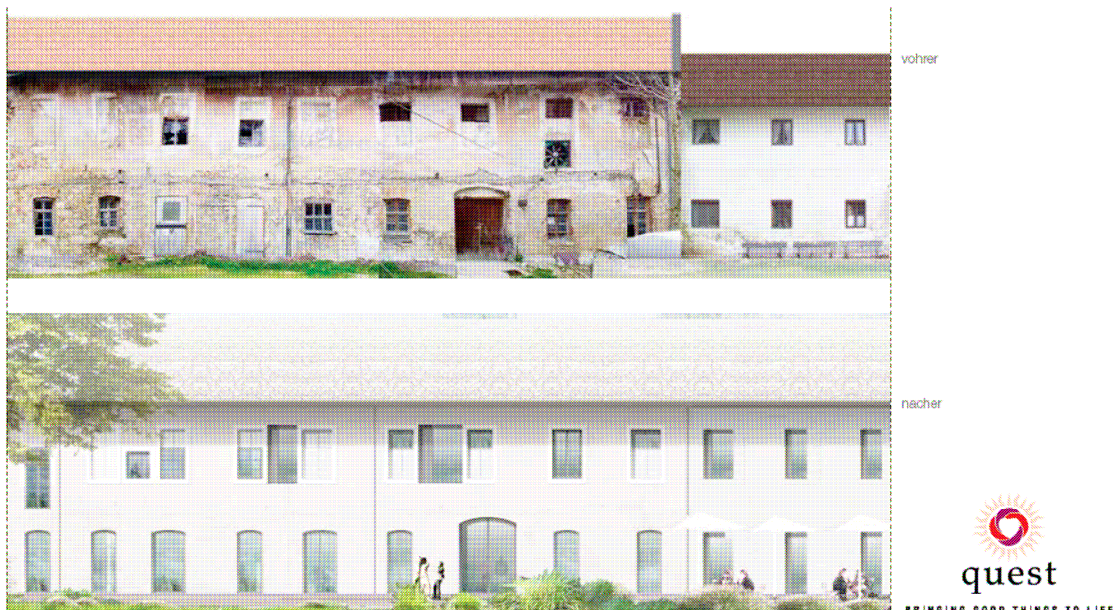
Abb. 21 Der Ostflügel des Prälatenhofs vor Instandsetzung und das geplante Aussehen  
(Quelle: Quest Immobilien, Exposé Wohnen am Kloster Weyarn. Abb. S. 33.  
Entwurf: Kehrbaum Architekten. Visualisierung: Brainstorm Design).

Im Zuge des Bauvorhaben wird der ehemalige Prälatenhof durch die Errichtung eines West-Ost-gerichteten Wohngebäudes in etwa wieder seine ursprüngliche Gestalt erhalten. Dabei wird man auch das baufällige, zuletzt als Stall genutzte Brauereigebäude renovieren (Abb. 21).

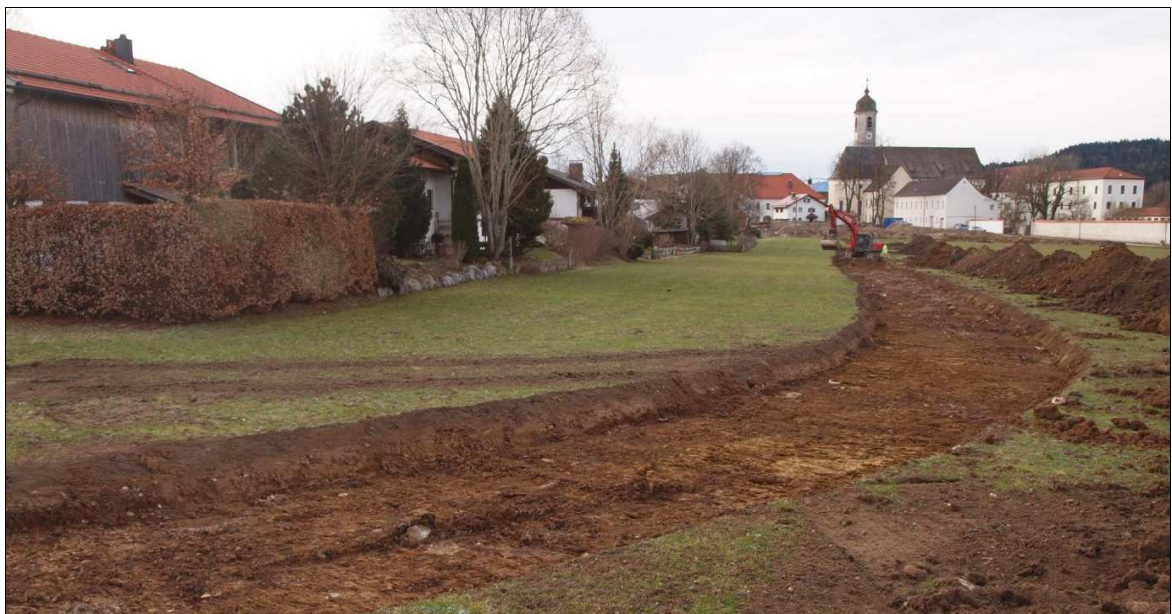
Abb. 23 Rotlageabtrag im Bereich der künftigen Baustraße gegen Süden.

Erst im Verlauf der Maßnahme wurde bekannt, dass eine Baustraße einzurichten ist. Eine flächige Untersuchung konnte abgewandt werden. Es wurde lediglich der Humus bis auf die anstehende Rotlage abgezogen, anschließend mit Geotextilvlies, Bauschutt und Kies überdeckt (Abb. 23).

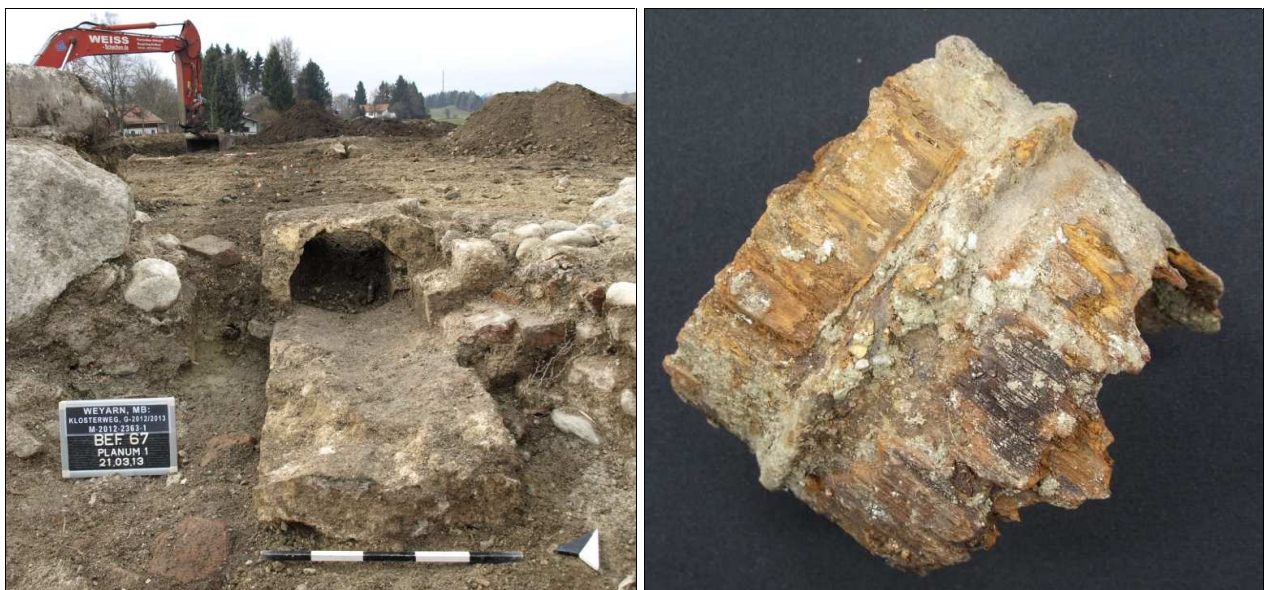
Abb. 25 Links: Aus Tuffsteinen konstruierte Durchlass im Fundament des Prälatenstocks. Rechts: „Brunnbüchse“ - ein Verbindungsstück zwischen den Holzröhren einer Wasserleitung (Dm. 9,5 cm).

An den aus Tuffwerksteinen gebildeten Durchlass Bef. 67 im Fundament des Prälatenstocks schloss ein nach Nordwesten führendes Gräbchen an (Abb. 25 links, 34 rechts).

Dank des Fundes einer Brunnbüchse wird deutlich, dass es sich um einen Leitungsgraben zur Entwässerung des Prälatenhofs gehandelt haben muss (Abb. 25 rechts). Er mündete in zwei

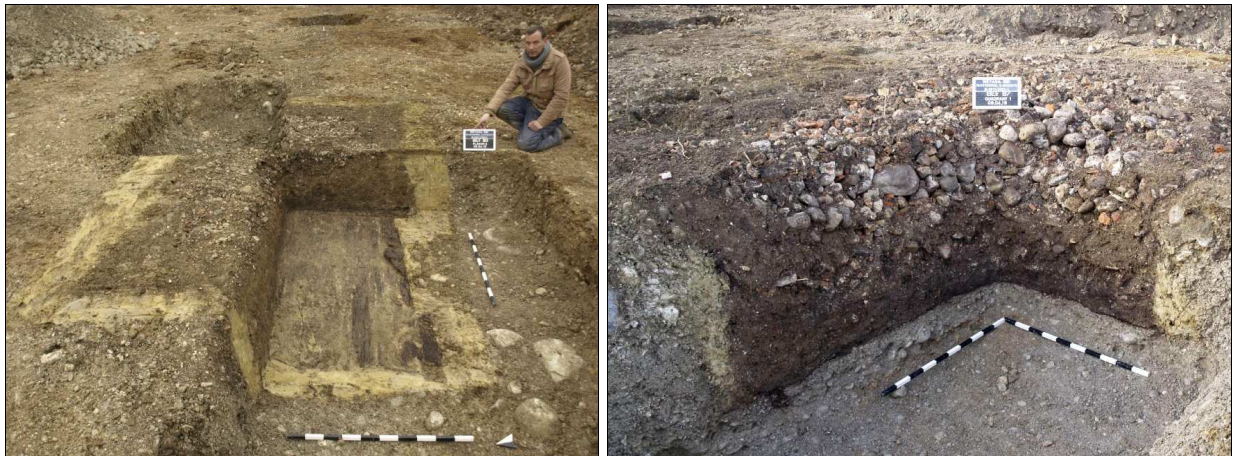
Abb. 26 Links: Westquadrant von Grube 89 mit vergangenem, in toniges Material gesetztem Bretterboden. Rechts: NO-Quadrant der Grube 87 mit vergangenem Bretterboden auf anstehendem Kies.

große rechteckige Becken, die ehemals einen Bretterboden besaßen. Lediglich die nördliche Grube 89 besaß eine komplette Auskleidung aus wasserundurchlässigem, tonigem Material (Abb. 26). Durch eingeschwemmtes Feinsediment wird aber zweifelsfrei auch die größere der beiden Gruben wasserdicht gewesen sein (Abb. 26).

Möglicherweise hat es sich um ein zweistufiges System zur Klärung von Regenwasser gehandelt, das man aus dem Prälatenhof ausleitete und der Gewinnung von Brauch- oder Trinkwasser diente. In den nacheinander geschalteten Becken konnten sich Schwebeteilchen absetzen. Der Bretterboden ermöglichte zudem eine Reinigung der Wasserbecken. Evtl. ist der kleine Teich auf dem Weningstich des Klosters ein ähnlich gestalteter Befund (Abb. 27 blau).

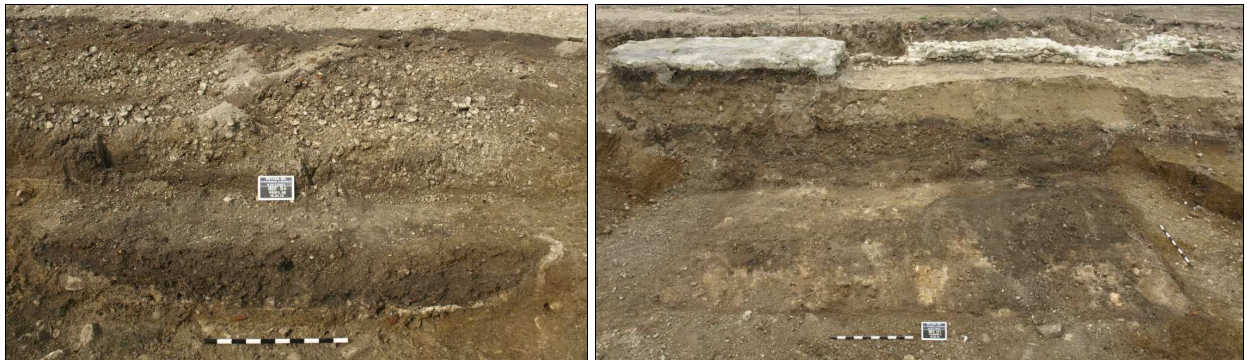
Abb. 28 Links: Profil der Grube 54. Rechts: Planum der Grube 121.

Zwei weitere große, rechteckige Befunde besaßen eine gänzlich andere Funktion. Weiße Brocken gelöschten Kalks lassen darauf schließen, dass es sich bei den Befunden 54 und 121 um Mörtelmischgruben o.ä. handelte (Abb. 28).

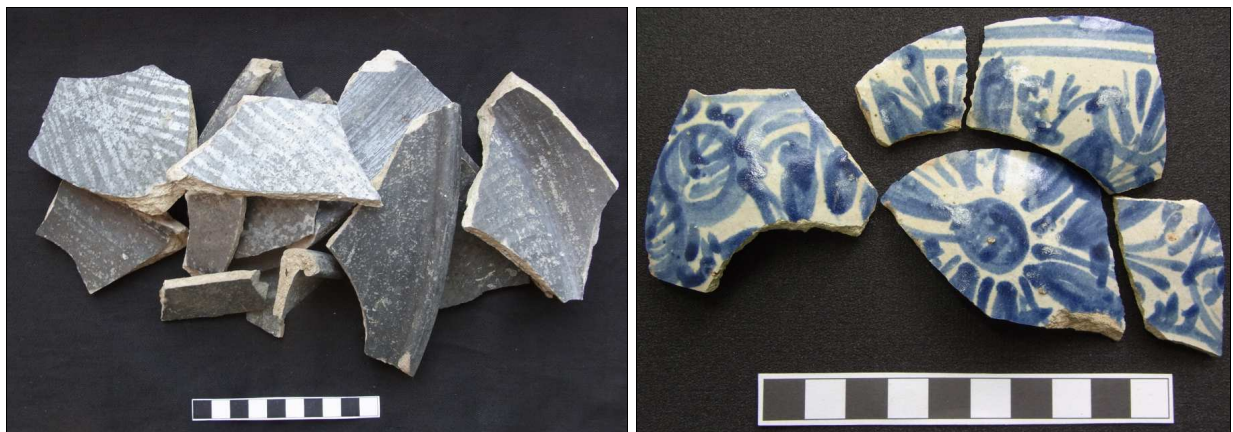
Abb. 29 Scherven eines einglätterverzierten Topfes und Dießener(?) Fayence aus der oberen Verfüllung von Grube 121.

Grube 121 wird man aufgrund der Überdeckung durch die hier recht mächtigen Planierschichten der zweiten Bauphase des Prälatenstocks mit dessen Errichtung – wohl im Laufe des 17. Jahrhunderts – in Verbindung bringen dürfen. Funde aus den oberen Verfüllschichten scheinen diese Datierung zu bestätigen (Abb. 29).<sup>5</sup>

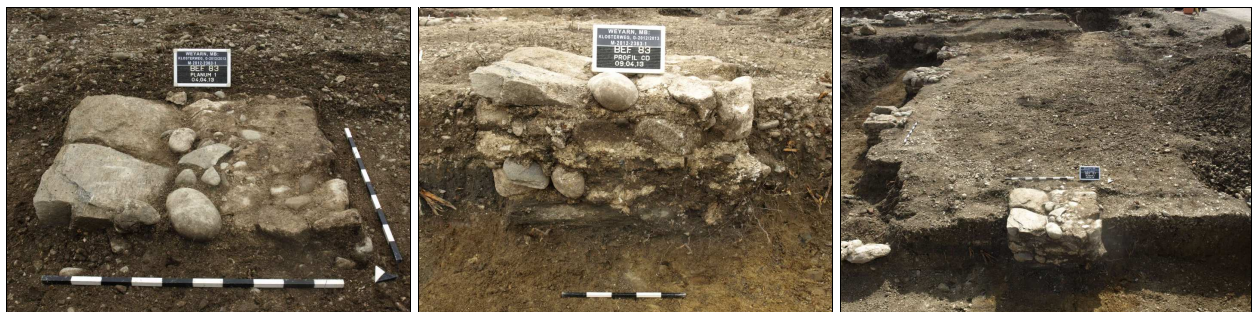
Abb. 30 Punktfundament 83 im Planum, Profil und in der Übersicht.

Da im Fundmaterial der Grube 54 die Grauware gegenüber glasierter Keramik deutlich überwiegt, scheint es sich auch hier um einen Befund vor der Zeit um 1700 zu handeln. Ein Zusammenhang mit dem aus Punktfundamenten konstruierten Gebäude Bef. 111 scheidet daher vermutlich aus (Abb. 30; vgl. Abb.14).

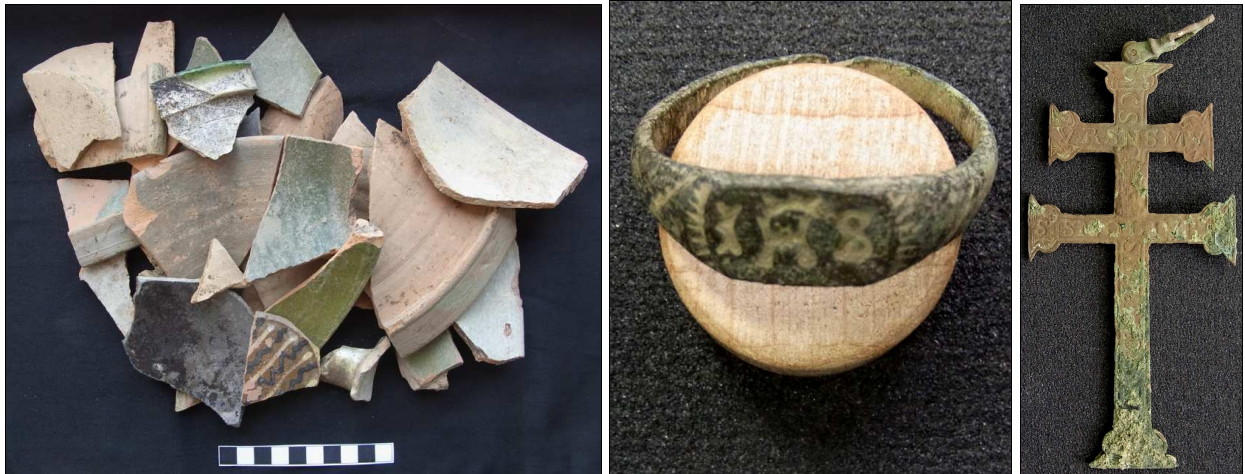
Abb. 31 Links: Auswahl an Scherben aus Schicht 108. Mitte: Fingerring aus Humushorizont 100. Rechts: Caravaca-Kreuz aus Schicht 72.

Größere Mengen an Keramik – darunter auch mit Malhorn verzierte Ware – aus der humosen Schicht Bef. 108, die unter den Fundamenten hindurchzieht, scheinen eher auf eine Entstehungszeit im beginnenden 18. Jahrhundert hinzuweisen (Abb. 31 links).

Zwischen Brandschutt 8 und Schicht 82 schiebt sich keilförmig die dünne Schicht 72 aus der, unmittelbar an das Fundament angrenzend, ein 10 cm großes Pilgerkreuz aus dem ostspanischen Caravaca<sup>8</sup> zu Tage kam (Abb. 31 rechts). Die Lettern auf dem Kreuz sind die Anfangsbuchstaben Unheil abwehrender Sprüche: V[ade] R[etro] S[atana] N[unquam] S[uade] M[ih]i V[ana] etc. (Abb. 37).

Es passt gut in die Zeit um 1700. Nach einer vorläufigen Interpretation hat sich der in Kapitel 3 erwähnte Brand des Jahres 1706 im archäologischen Befund niedergeschlagen (Brandschuttschicht 8). Zumindest in Teilbereichen wurde das obertägige Mauerwerk abgebrochen und neu aufgeführt (Fuge in Profil 6 CD). Schicht 82 entspricht stratigrafisch dem Horizont 108 auf der Westseite des Grabungsareals. Diese sind als Humushorizont des 17. Jahrhunderts vor der Umbauphase ansprechbar. Somit gehört der Fund eines Ringes mit IHS-Zeichen aus dem Humus 100 unter Schicht 82 zu den ältesten Funden der Grabung (Abb. 31 Mitte). Er könnte noch aus dem 16. Jahrhundert stammen.

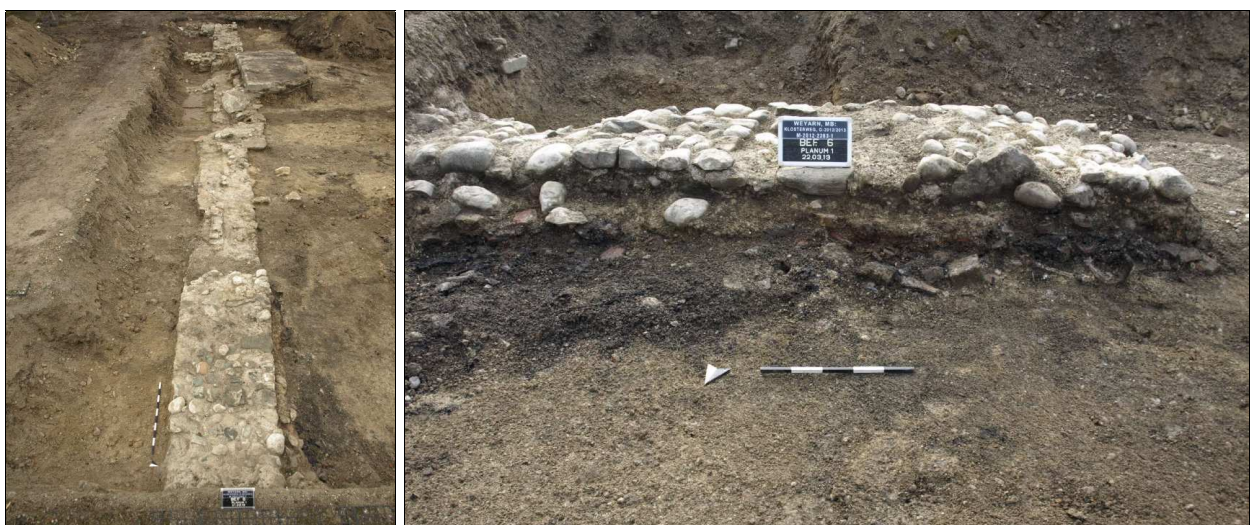
Abb. 32 Links: Das freigelegte Fundament gegen WSW. Rechts: Fundament mit anschließendem Brandhorizont Schicht 8 auf der Außenseite gegen SSO.

Hauptaufgabe der Grabung war die Freilegung, Dokumentation und konservatorische Überdeckung der nördlichen Außenmauer des im 19. Jahrhunderts abgerissenen Prälatenstocks (Abb. 6, 7, 27 rot). Die Fundamentkrone des überwiegend aus Kieseln (und Findlingen teils beachtlicher Größe) konstruierten Mauerwerks wurde stellenweise bereits unmittelbar unter dem Urgelände angetroffen (Abb. 32).

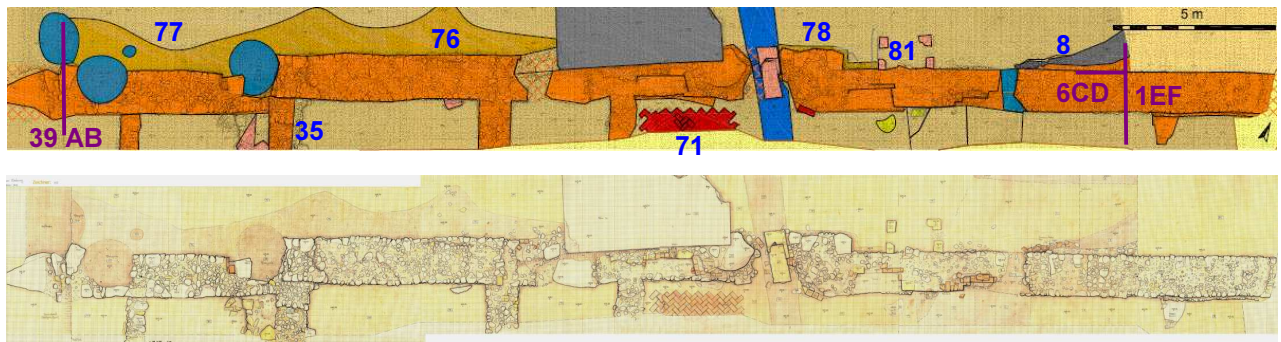
Abb. 33 Oben: Überlagerung von CAD-Plan und Zeichnungen.

Auf der Innenseite wurden mehrere Nord-Süd-verlaufende Fundamente festgestellt, die zumeist in das WO-Fundament eingebunden waren (Abb. 33).

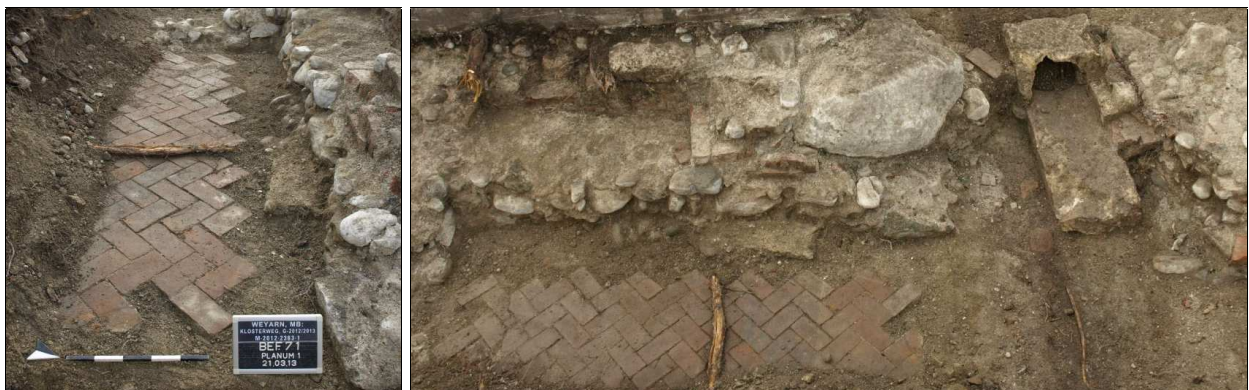
Abb. 34 Links: Ziegelfußboden 71 gegen WSW. Rechts: gegen NNW mit Bef. 67.

Lediglich Fundament 35 war mit einer Mörtelfuge an die Mauer des Prälatenstocks gesetzt. Im Inneren, also südlich, waren verschiedene, stark Mörtel-/Tuffgrus und Sand enthaltende Auffüllungen<sup>6</sup> feststellbar, die wohl mit Niveauanhebungen einer zweiten Phase im frühen 18. Jahrhundert in Zusammenhang stehen. Der fischgrätartig verlegte Ziegelfußboden Bef. 71 auf 668,9 m ü NN und ein Estrich – wenig weiter östlich – auf 669,1 m ü NN gehören sehr wahrscheinlich zur ersten Bauphase des 17. Jahrhunderts (Abb. 34).

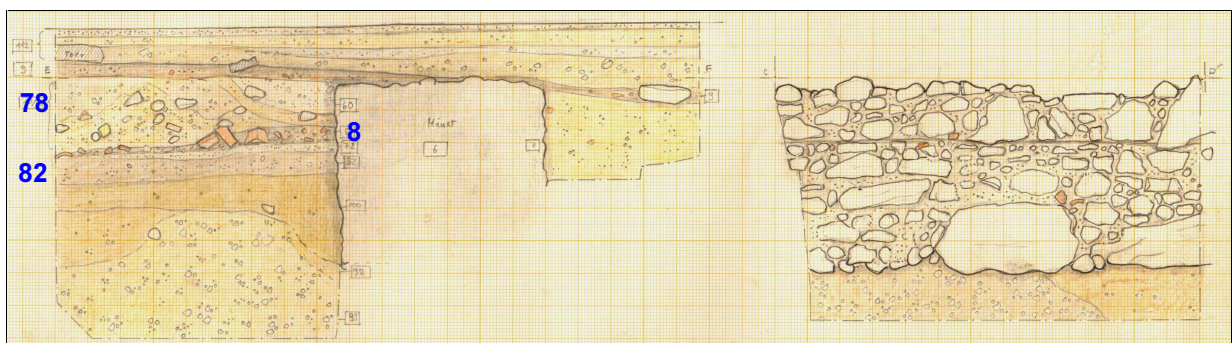
Abb. 35 Links: Profil Bef. 1 EF (Fundament mit anstoßenden Schichten gegen ONO).  
Rechts: Maueransicht Profil Bef. 6 CD (gegen SSO).

Die schon mehrfach angesprochene Zweiphasigkeit wird am deutlichsten bei Betrachtung der Profile 1-EF und 6-CD (Abb. 35, 36).

Eine horizontale Fuge im Mauerwerk (Abb. 35 rechts) korrespondiert mit der Brandschuttschicht 8 (Abb. 35 rechts). Im Mörtel der Fuge sind auch viele Holzkohlepartikel enthalten. Unter dem Brandhorizont folgt Schicht 82, ein anthropogen nur schwach überformter Humus, der auf dem fließend in Rotlage übergehenden Humus 100 aufliegt. Angemerkt werden muss, dass es in der unteren Hälfte des Fundaments keine Baugrube gibt, die Steine direkt in die ausgehobene Fundamentgrube gegen das Anstehende gesetzt wurden, was sich auch an dem zwischen den Steinen hervor tretenden Quetschmörtel zeigt (Abb. 36).<sup>7</sup>

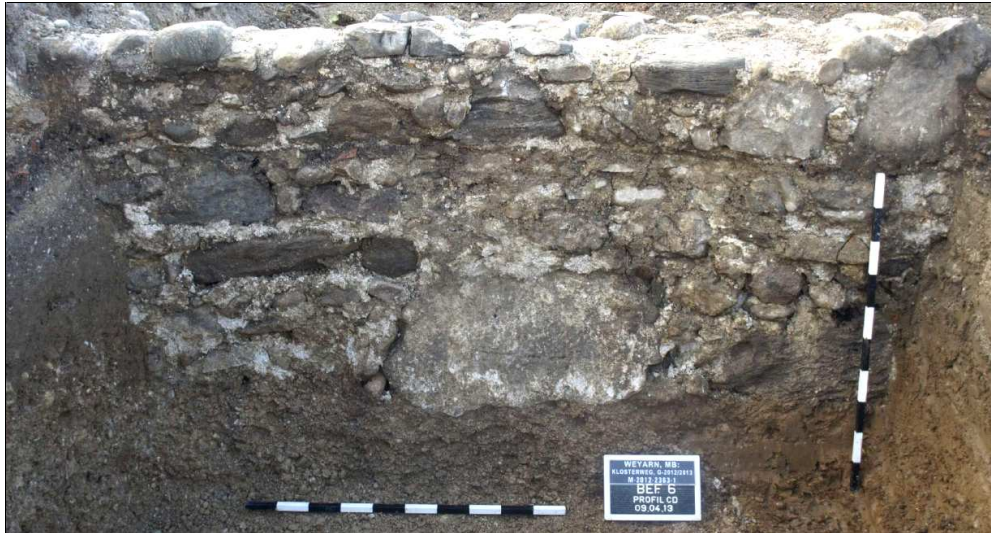
Abb. 36 Maueransicht gegen SSO: Profil 6 CD.

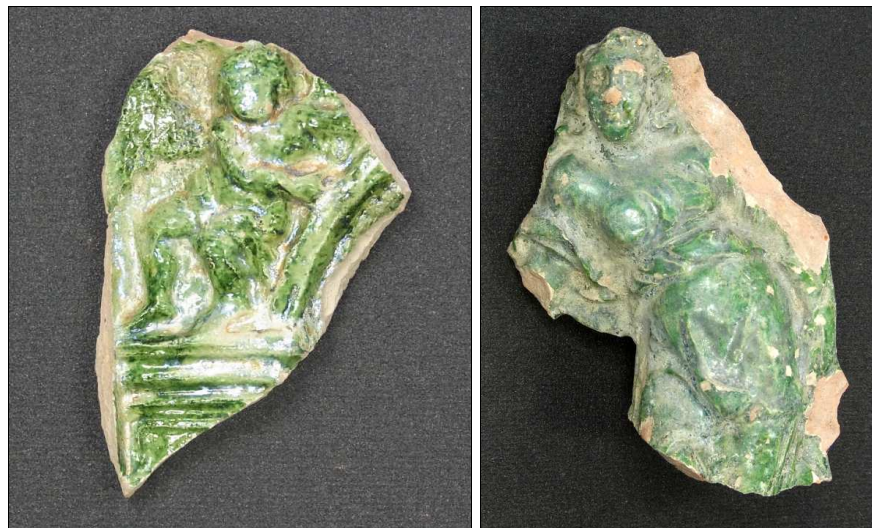
Abb. 39 Blattkachelnfragmente zerschlagener Kachelöfen.

Das Fundmaterial aus den Planierschichten brachte unter anderem eine Reihe von verzierten Blattkacheln zerschlagener Kachelöfen zu Tage (Abb. 39).

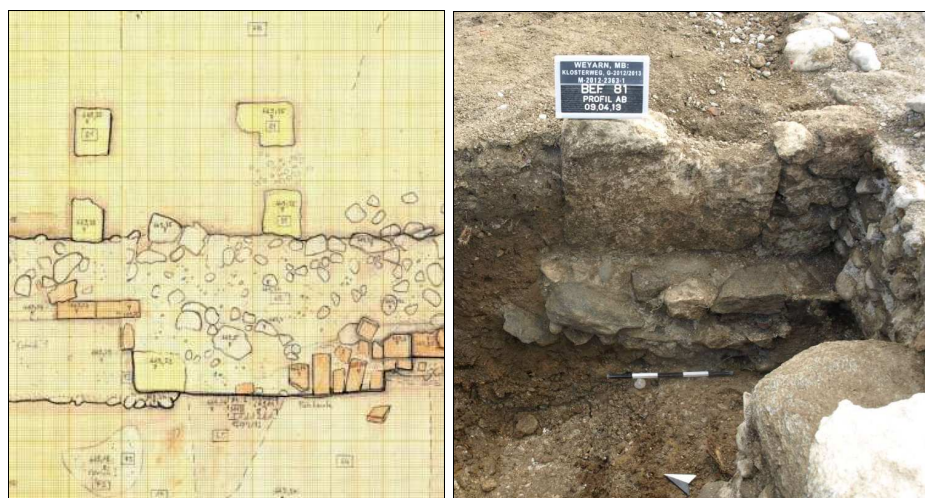
Abb. 40 Links: an das Fundament gesetzte Tuffkonstruktion Bef. 81 im Planum. Rechts: Profilsicht des auf der WSW-Seite freigelegten Anbaus Bef. 81.

Ebenfalls erst der zweiten Bauphase gehört vermutlich ein kleiner, aus hochkant stehenden Tuffplatten gesetzter, kistenartiger Anbau außen am Fundament der Prälatur an (Abb. 40).

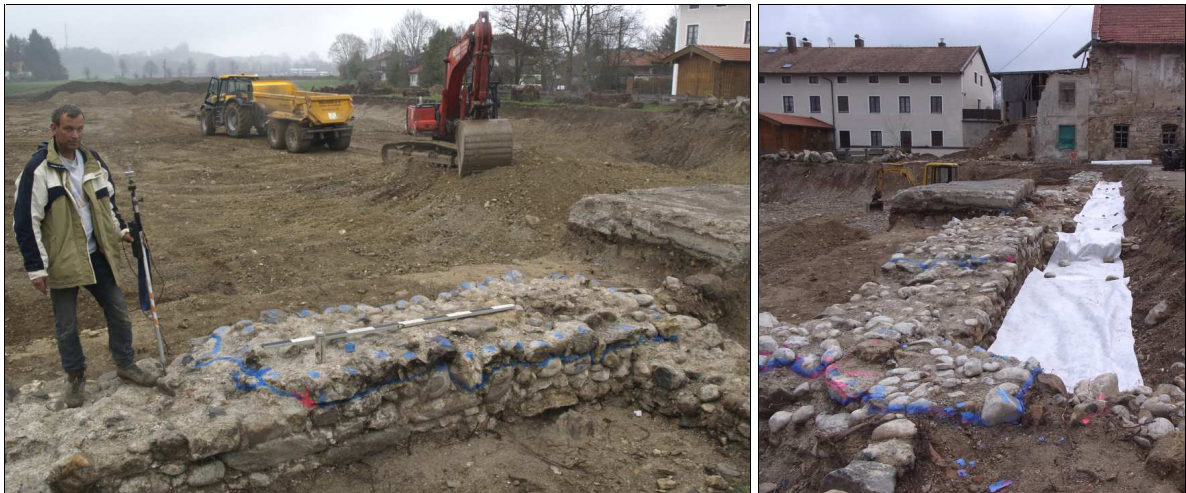
Abb. 43 Links: Markierung der abzutragenden Steine mit Sprühfarbe.  
Rechts: Einbringen von Geotextilvlies auf der SSO-Seite.

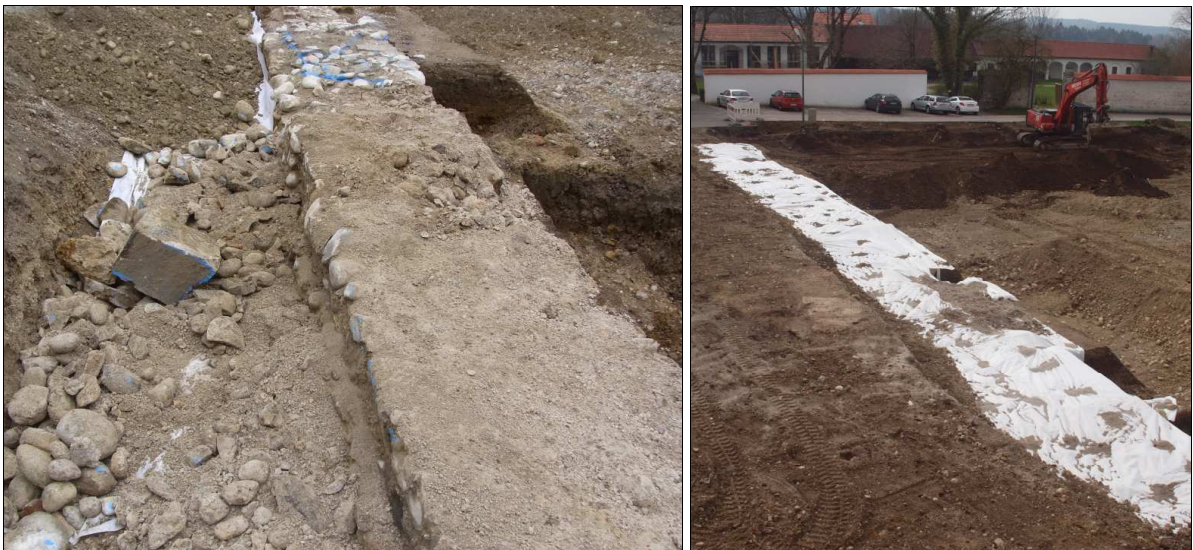
Abb. 44 Links: Abtrag der zu hohen Bereiche. Rechts: mit Geotextil eingeschlagenes Fundament.
