SingulArch

Voruntersuchung/Oberbodenabtrag

Pastetten, ED: Poigenberg, OB-2016

Bezeichnung Bauvorhaben: Ausgleichsfläche 4 für Gewerbegebiet Harthofen-Nord

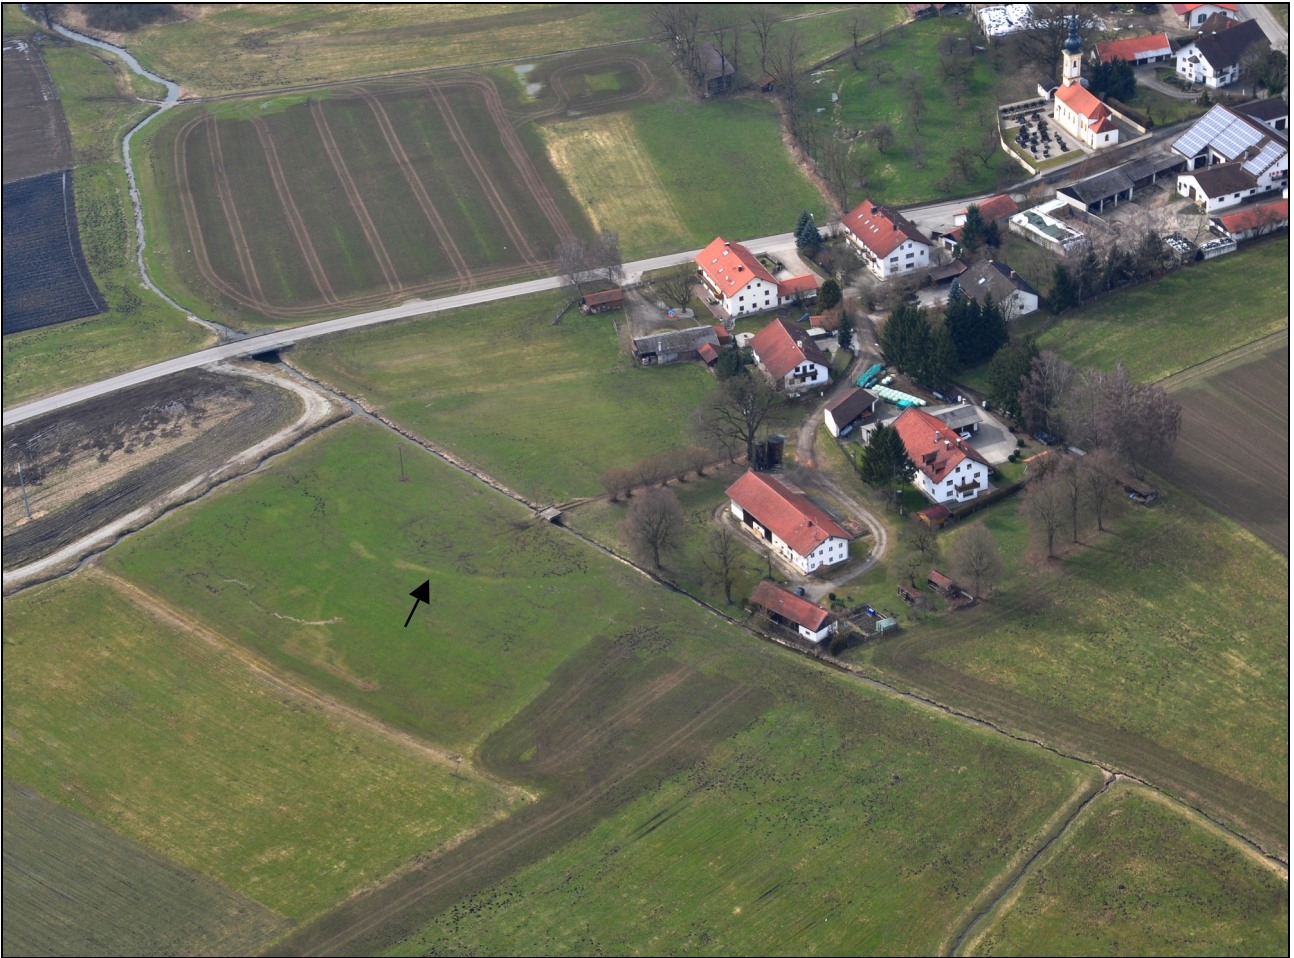
Abb. 3 Luftbild mit halbkreisförmiger Struktur gegen Nordwesten (Autor: H. Krause, 17.03.2013).

6. Begleitung der Erdarbeiten; Fotos, Vermessung; Anlage von Profilen eines seichten Grabens des 20. Jhs.
7. Vermeintliche Wall-, Grabenstrukturen (Abb. 3,4) sind eher wohl alte Bachschleifen. Im 19. Jh. war die halbrunde Struktur – sie liegt südlich des ergrabenen Areals - wohl Flurstücksgrenze, Zaun o.ä. (Abb. 5, 6).

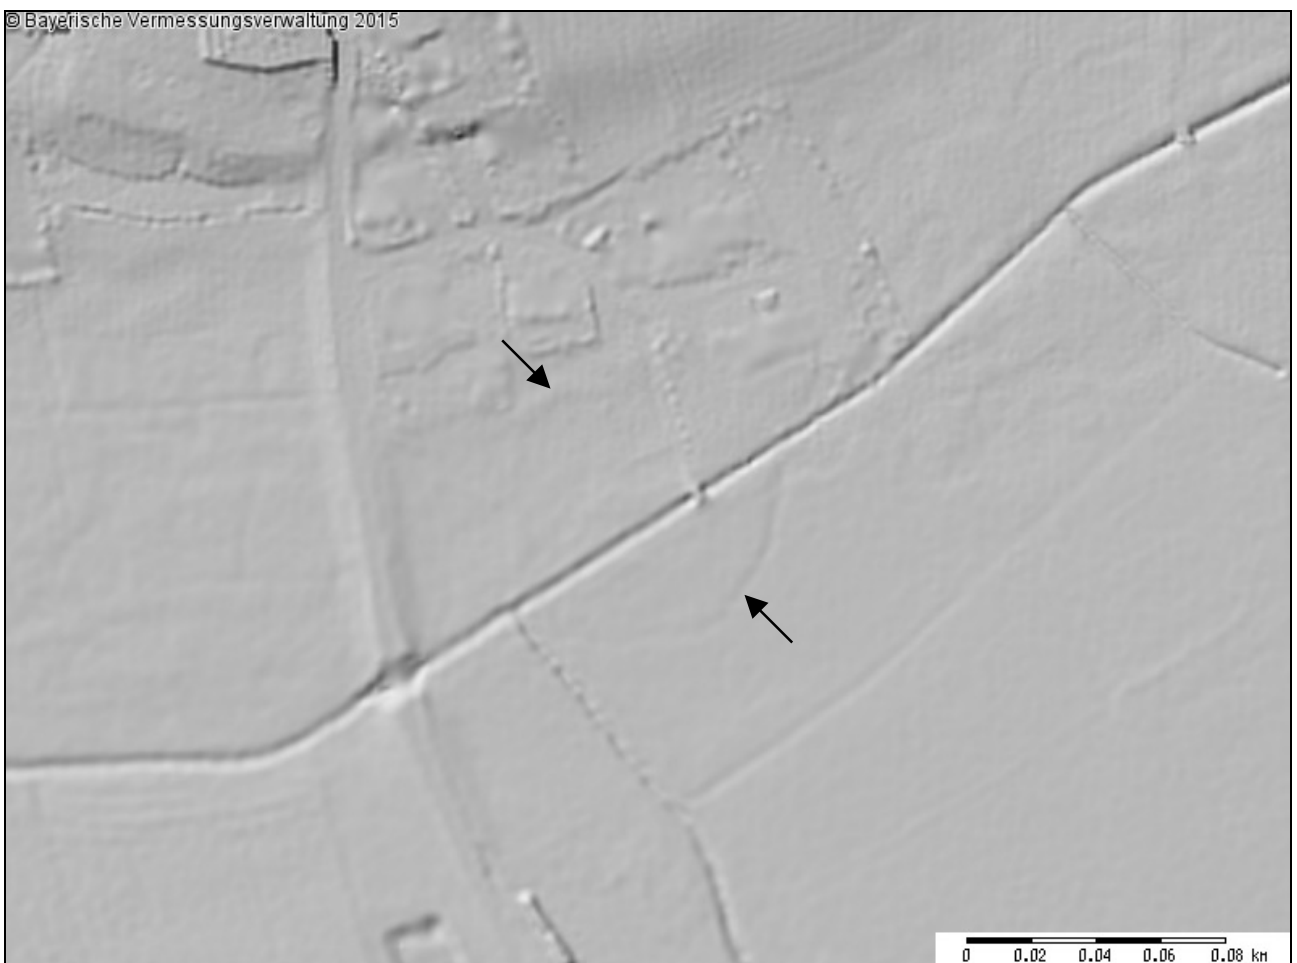
Abb. 4 Höhenschummerung anhand von ALS-Daten (© Bayerische Vermessungsverwaltung 2015).
